## 改善箇所説明図

### 基準不適合箇所

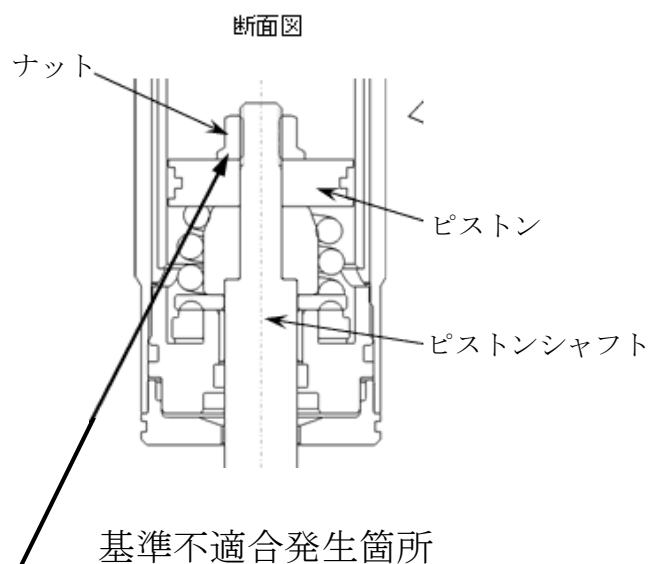
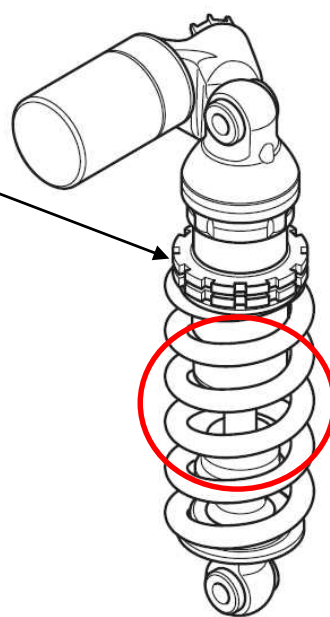
後輪サスペンション

後輪サスペンションにおいて、内部のピストンとピストンシャフトを締結するナットの締め付け行程が不適切なため、締め付け力が不足しているものがある。そのため、そのままの状態で使用を続けると、当該ナットが外れ、緩衝機能が低下して、走行安定性を損なうおそれがある。

全車両、後輪サスペンションの製造ロット番号を確認し、該当するものは良品に交換する。
