# 改善箇所説明図

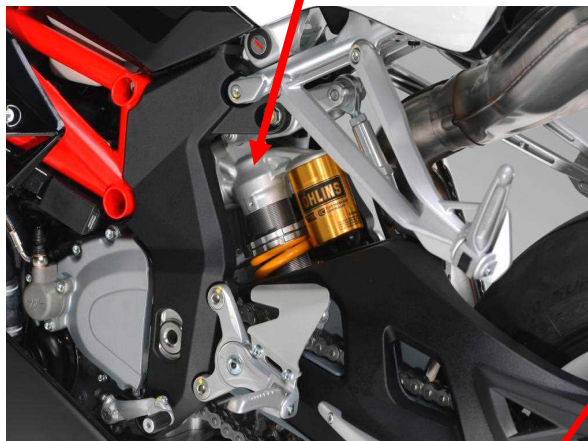
後輪サスペンション

後輪サスペンションにおいて、内部のピストンとピストンピンシャフトを締結するナットの締め付け工程が不適切なため、締め付け力が不足しているものがある。そのため、そのままの状態で使用を続けると、当該ナットが外れ、緩衝機能が低下し、走行安定性を損なうおそれがある。

改善の内容：後輪サスペンションを良品に交換する。

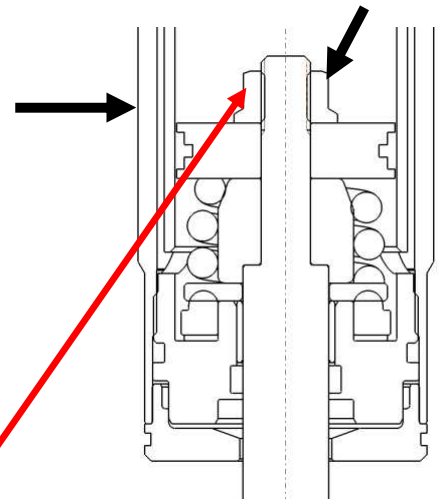
〔 断面図 ナット 〕

基準不適合発生箇所
