## 改善箇所説明図

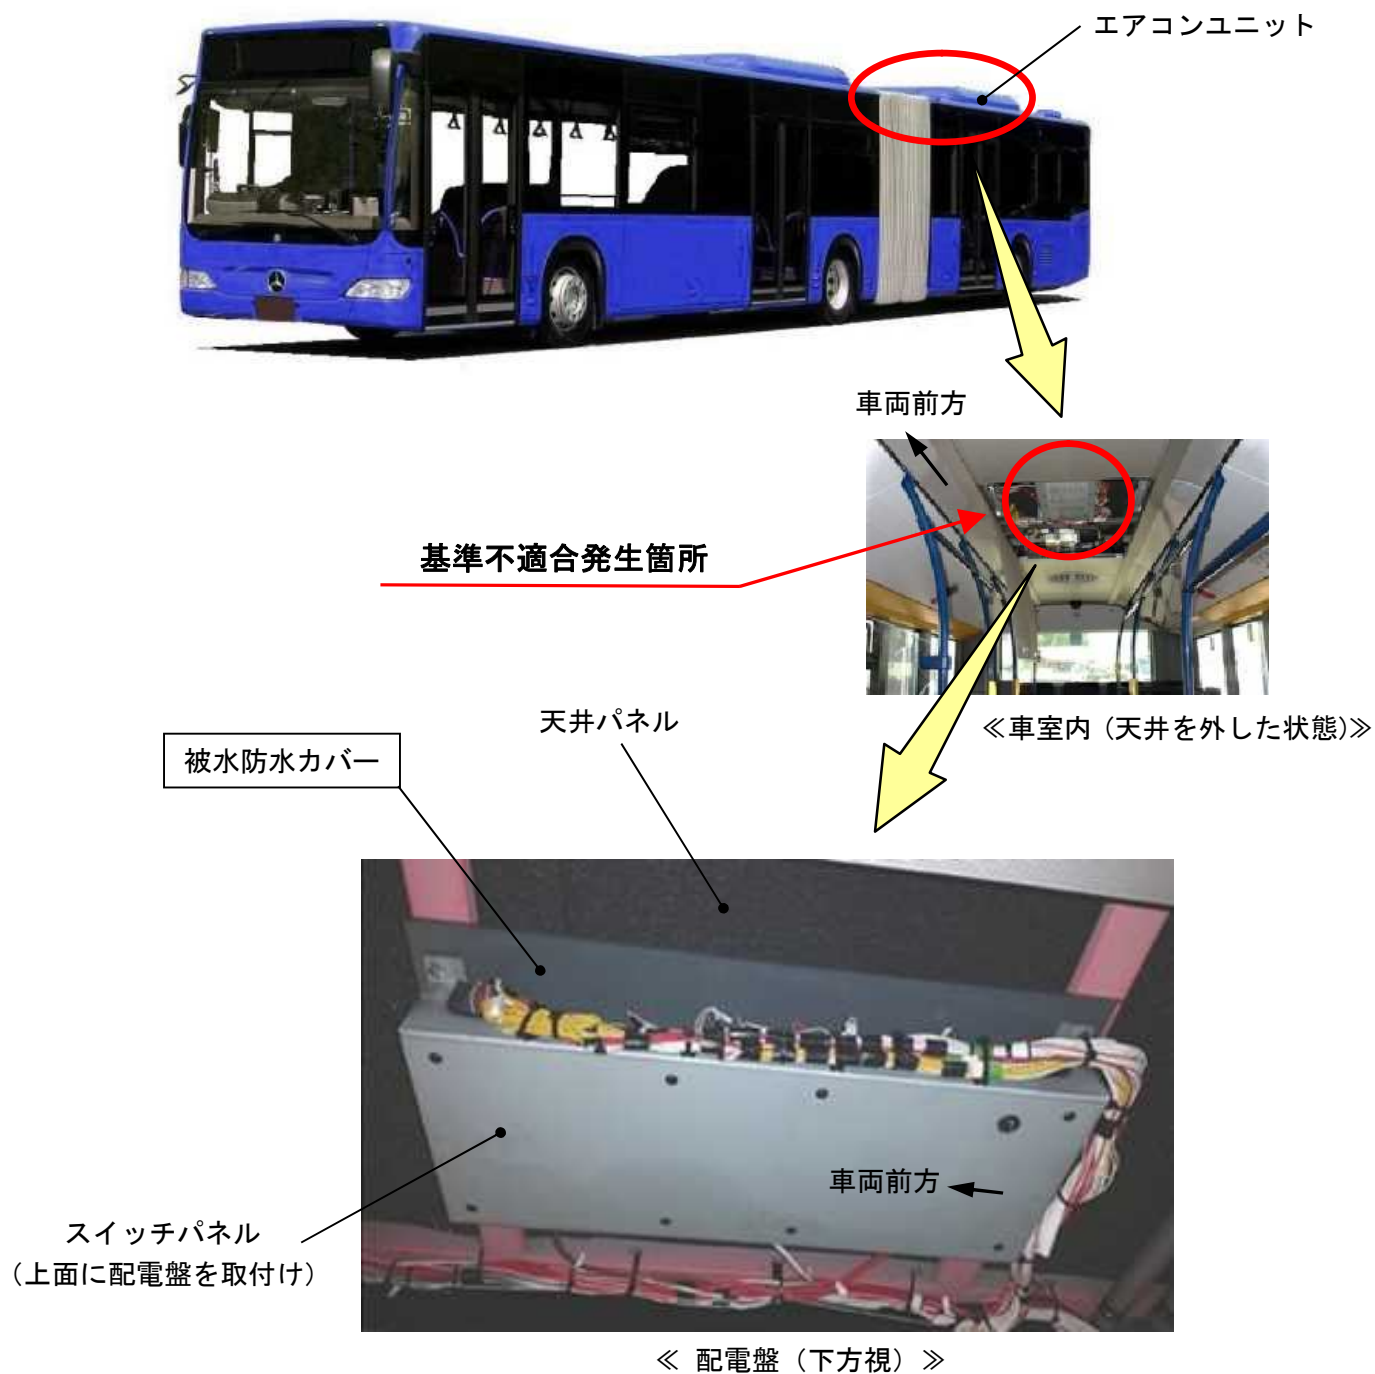
連節バスの後側車両において、天井エアコンユニット部の天井パネル下面に生じた結露水が配電盤への滴下を繰り返すことがある。そのため、配電盤内の電気回路が腐食によって短絡して警告灯の誤点灯等が生じ、最悪の場合、火災に至るおそれがある。

全車両、配電盤上部に樹脂製の被水防止カバーを取り付ける。

注：□ は、追加する部品を示す。
