## 改善箇所説明図

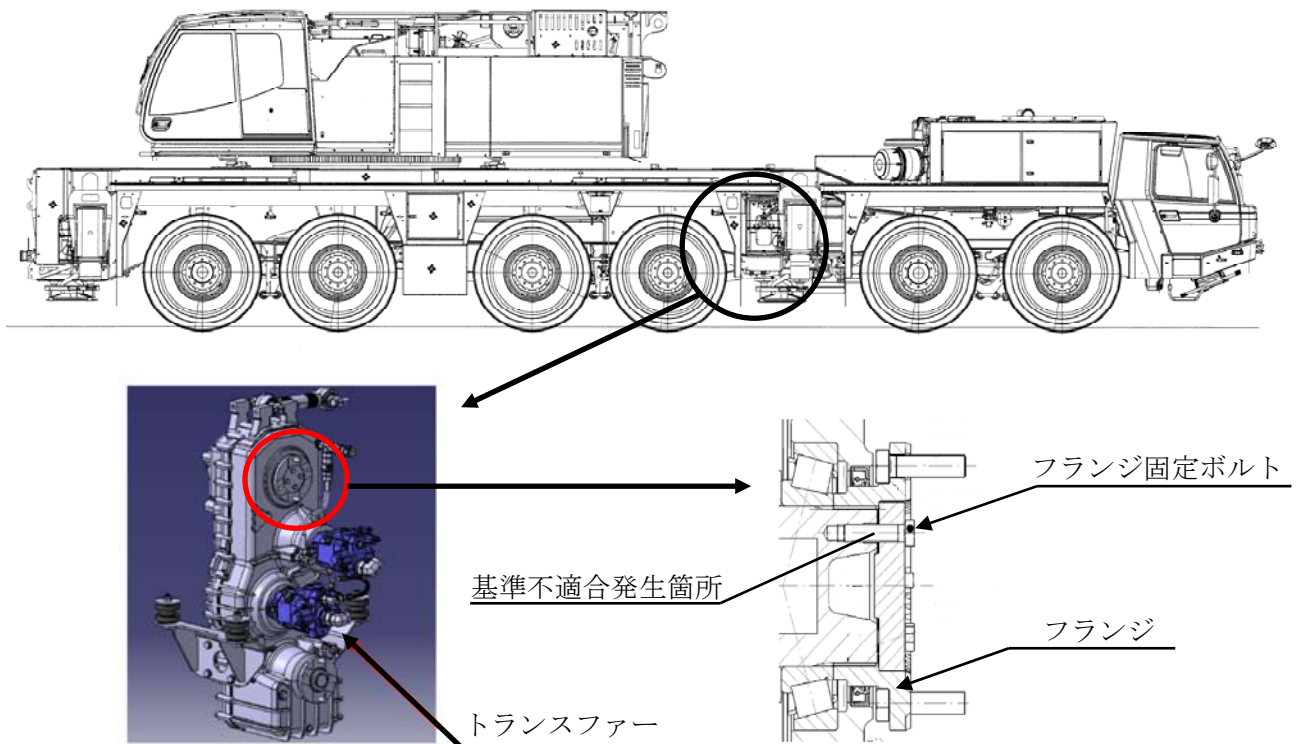
動力伝達装置において、トランスファーシャフトとフランジを固定するボルトの取付指示が不適切なため、ネジロック剤の塗布量ならびに締付トルクにばらつきがある。そのため、走行時の振動により当該ボルトが緩み、そのままの状態で使用を続けると、フランジにガタが生じて、ボルトに無理な力が繰り返し加わり、ボルトが折損し、最悪の場合、プロペラシャフトが外れ走行不能となるおそれがある。

トランスファーのフランジ固定ボルトを点検し、ボルトに緩みがあるものについては、フランジを交換する。また、全車両、ネジロック剤を適切に塗布したボルトに交換し規定トルクで締め付ける。
