## 改善箇所説明図

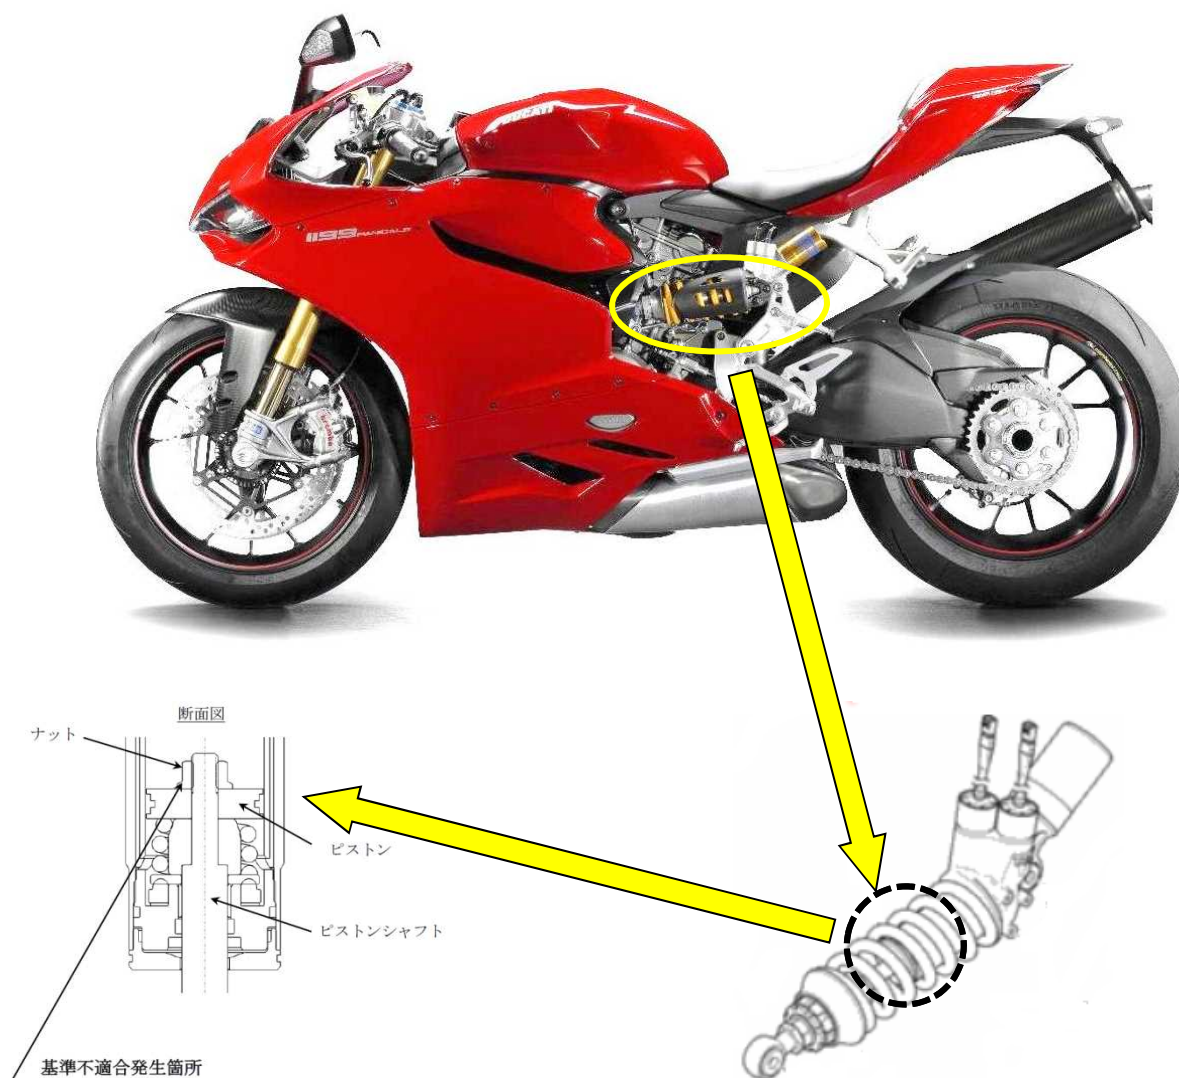
後輪サスペンションにおいて、ピストンとピストンシャフトを締結するナットの締付工程が不適切なため、締付力が不足しているものがある。そのため、そのままの状態で行走を続けると当該ナットが外れ、緩衝機能が低下して走行安定性を損なうおそれがある。

全車両、後輪サスペンションの製造ロット番号を確認し、該当するのは、当該ナットを規定トルクで締付ける。また、分解時にナット脱落が発見され、内部に損傷があったものは、良品と交換する。
