# 改善箇所説明図

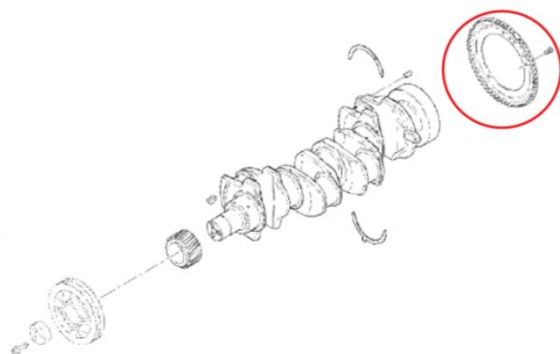
不具合箇所

農耕トラクターにおいて、エンジンタイミングセンサーリングの取付指示が不適切なため、取付ボルトの緩み防止剤の塗布量が不足しているものがある。そのため、走行中の振動により取付ボルトが緩み、そのままの状態で使用を続けると、取付ボルトが脱落し、エンジンタイミングセンサーリングが外れ、最悪の場合、走行中エンジンが停止し、再始動できないおそれがある。

全車両、タイミングセンサーリングの取付状態を点検し、以下のいずれかの改善をおこなう。

- ① 損傷個所なしの場合、ボルトを交換し、緩み止め防止剤を塗布する。
- ② タイミングセンサーリング損傷の場合、タイミングセンサーリング、ボルトを交換し緩み止め防止剤を塗布する。
- ③ クランクシャフトが損傷している場合、クランクシャフト、タイミングセンサーリング、ボルトを交換し、緩み止め防止剤を塗布する。
