# 改善箇所説明図

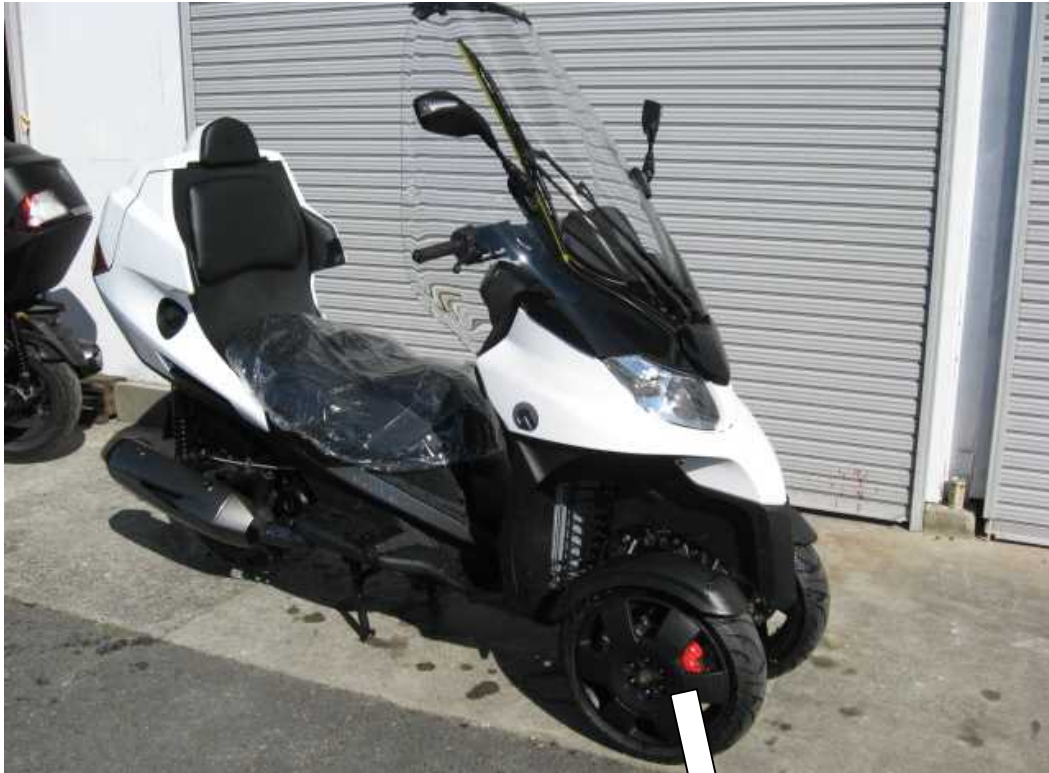
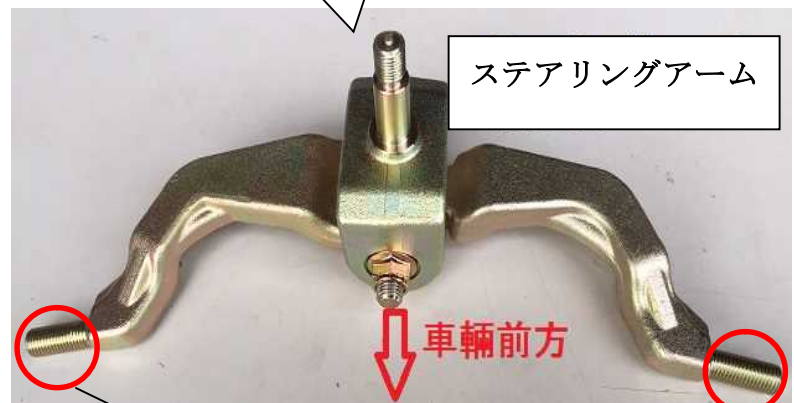
不具合発生箇所

かじ取り装置において、ステアリングアームの製造工程が不適切なため、タイロッドのロックナット部分が緩むものがある、そのため、そのままの状態で使用を続けると、ハンドルにガタが生じ、最悪の場合、ステアリングアームが曲がり、かじ取り操作ができなくなるおそれがある。

全車両、ステアリングアームを対策品に交換する。
