## 改善箇所説明図

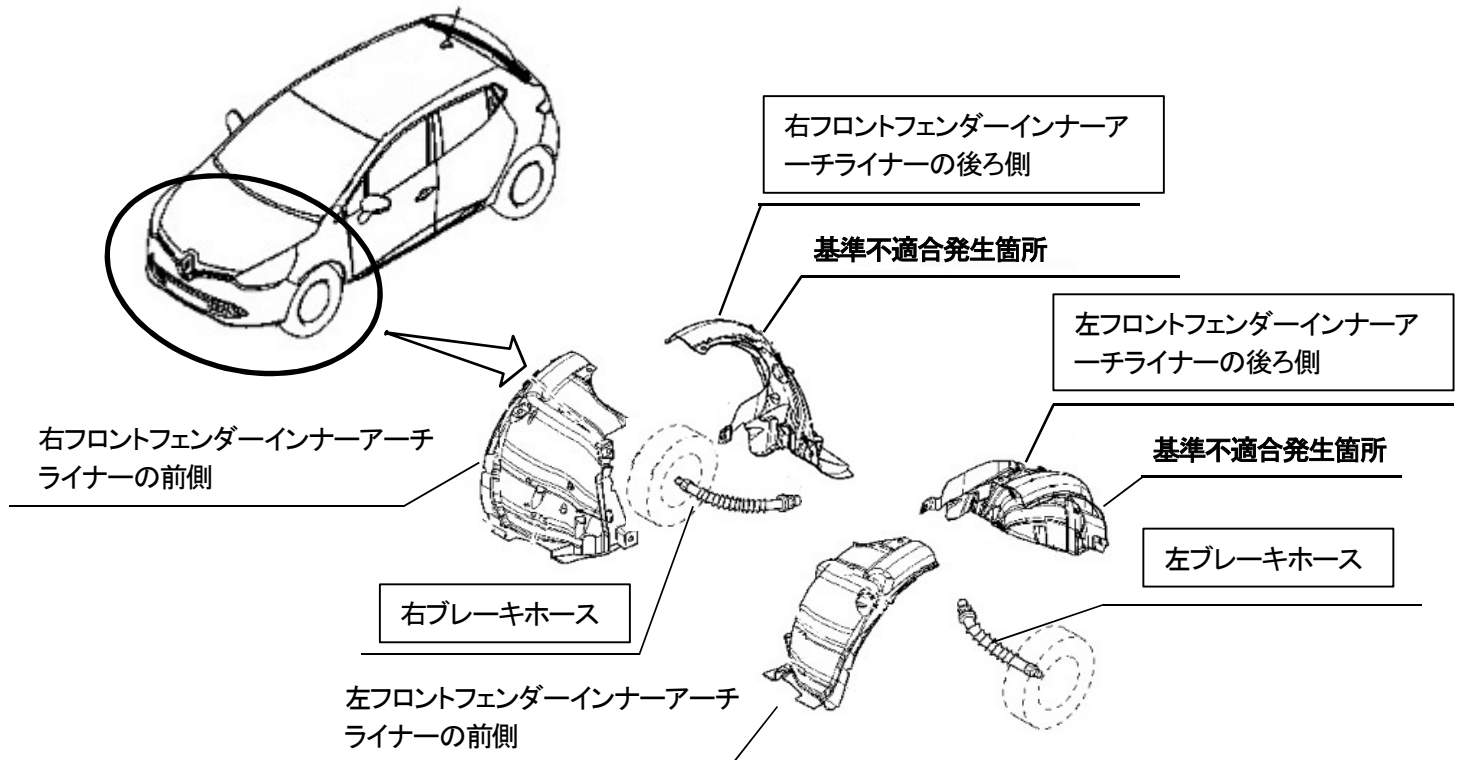
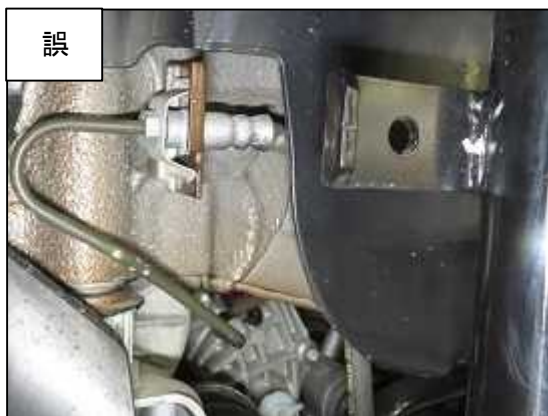
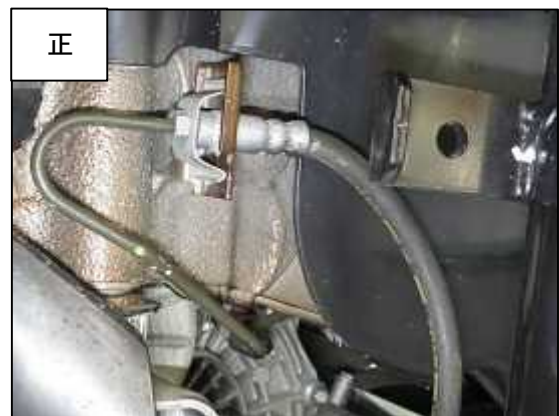
注：図中の   は点検結果により交換する部品を示す。

左右前輪のフェンダー内に取り付けるインナーアーチライナーの組み付けを誤り、インナーアーチライナーがブレーキホースに接触しているものがある。そのため、そのままの状態で使用を続けると、ブレーキホースが損傷しブレーキフルードが漏れ、最悪の場合、制動力が低下するおそれがある。

全車両、インナーアーチライナーの取り付けを点検し、取り付けに誤りがあるものはインナーアーチライナーとブレーキホースを新品に交換し、正規の状態に取り付ける。
