## 改善箇所説明図

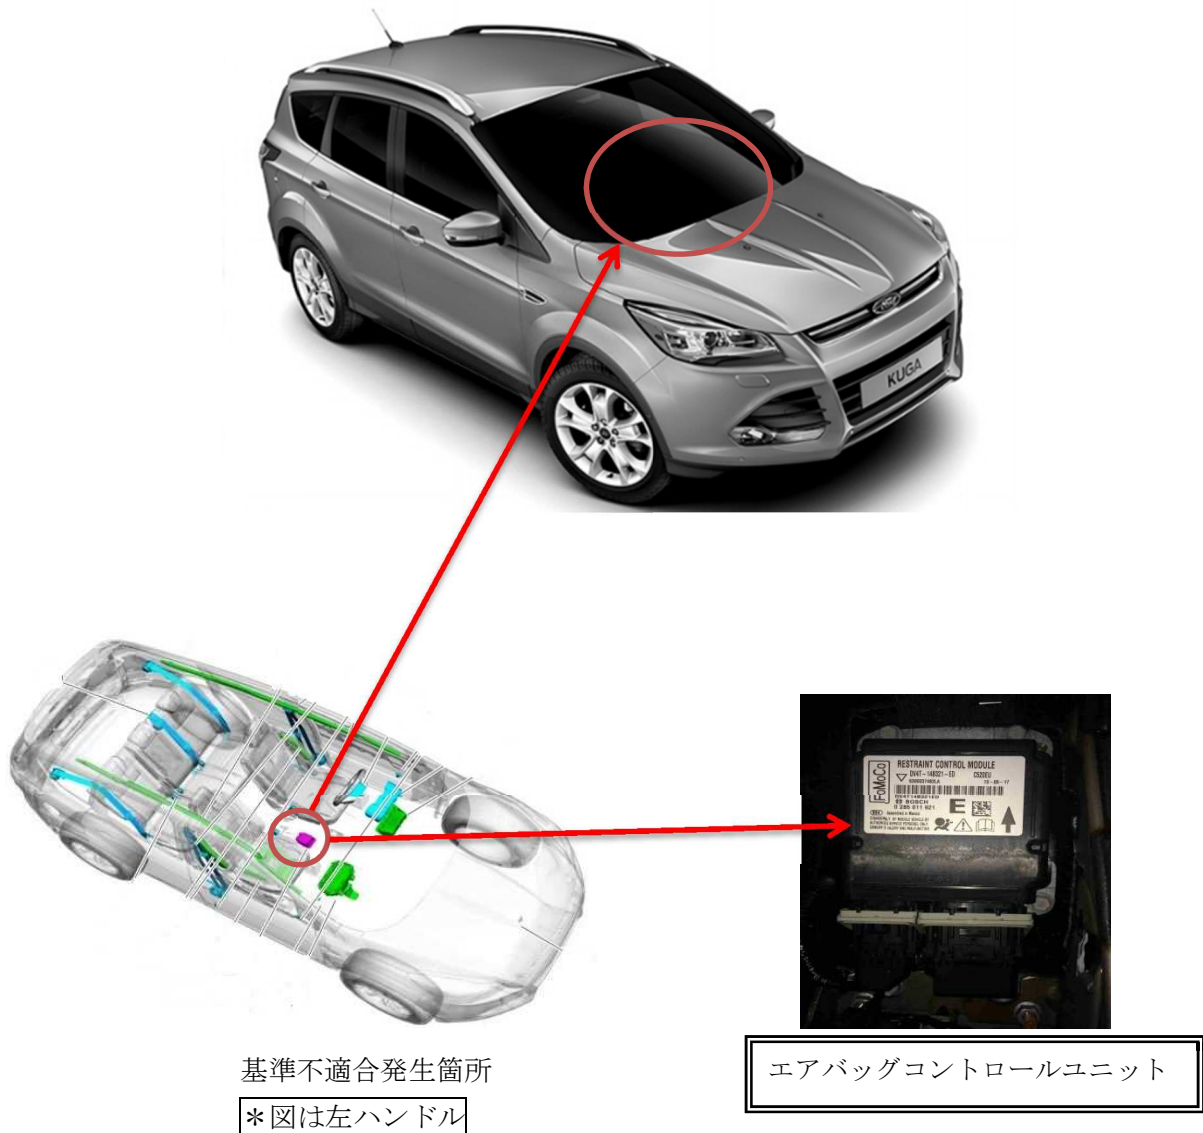
エアバッグコントロールユニットにおいて、当該ユニットの基板のコーティングが不適切なため、コーティングに割れが生じるものがある。そのため、そのままの状態で使用を続けると、結露等の水分がコーティングの割れから基板に浸入し、最悪の場合、電気回路がショートし、衝突時等にエアバッグが展開しないおそれがある。

全車両、エアバッグコントロールユニットを良品に交換する。

識別：助手席ドアチェッカーに黄ペンを塗布する。
