## 改善箇所説明図

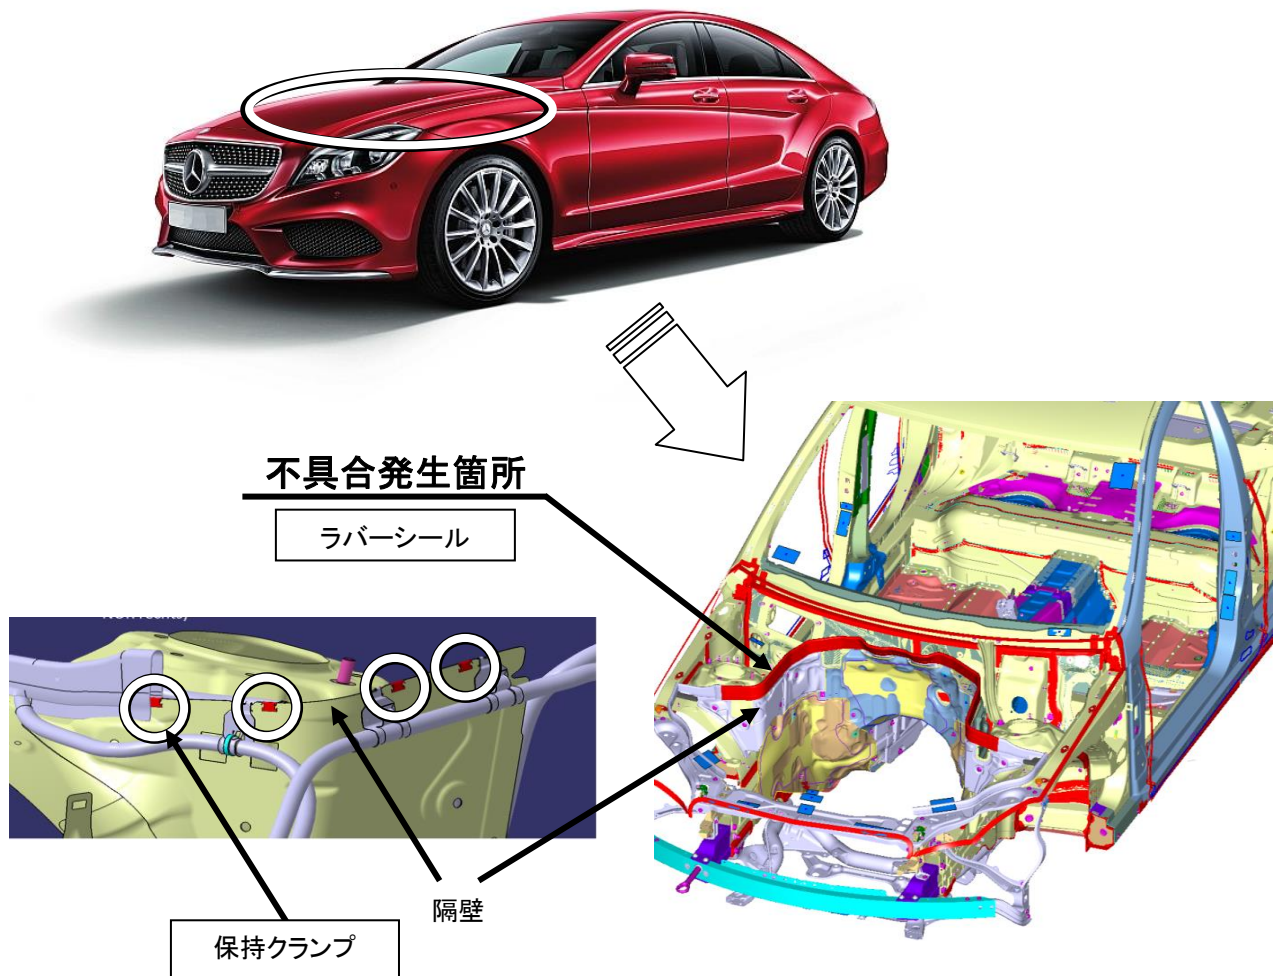
注：  は、交換する部品を示す

エンジンルームにおいて、ラバーシールの製造が不適切なため、隔壁への取付け保持力が弱いものがある。そのため、エンジンフードを開けた際にフードの裏面に付着し、隔壁から外れる可能性があり、そのままフードを閉じると、ラバーシールの一部がエンジンと隔壁の間に落ち、最悪の場合、高温になった触媒に接触して火災に至るおそれがある。

全車両、良品のラバーシールと新品の保持クランプに交換する。
