## 改善箇所説明図

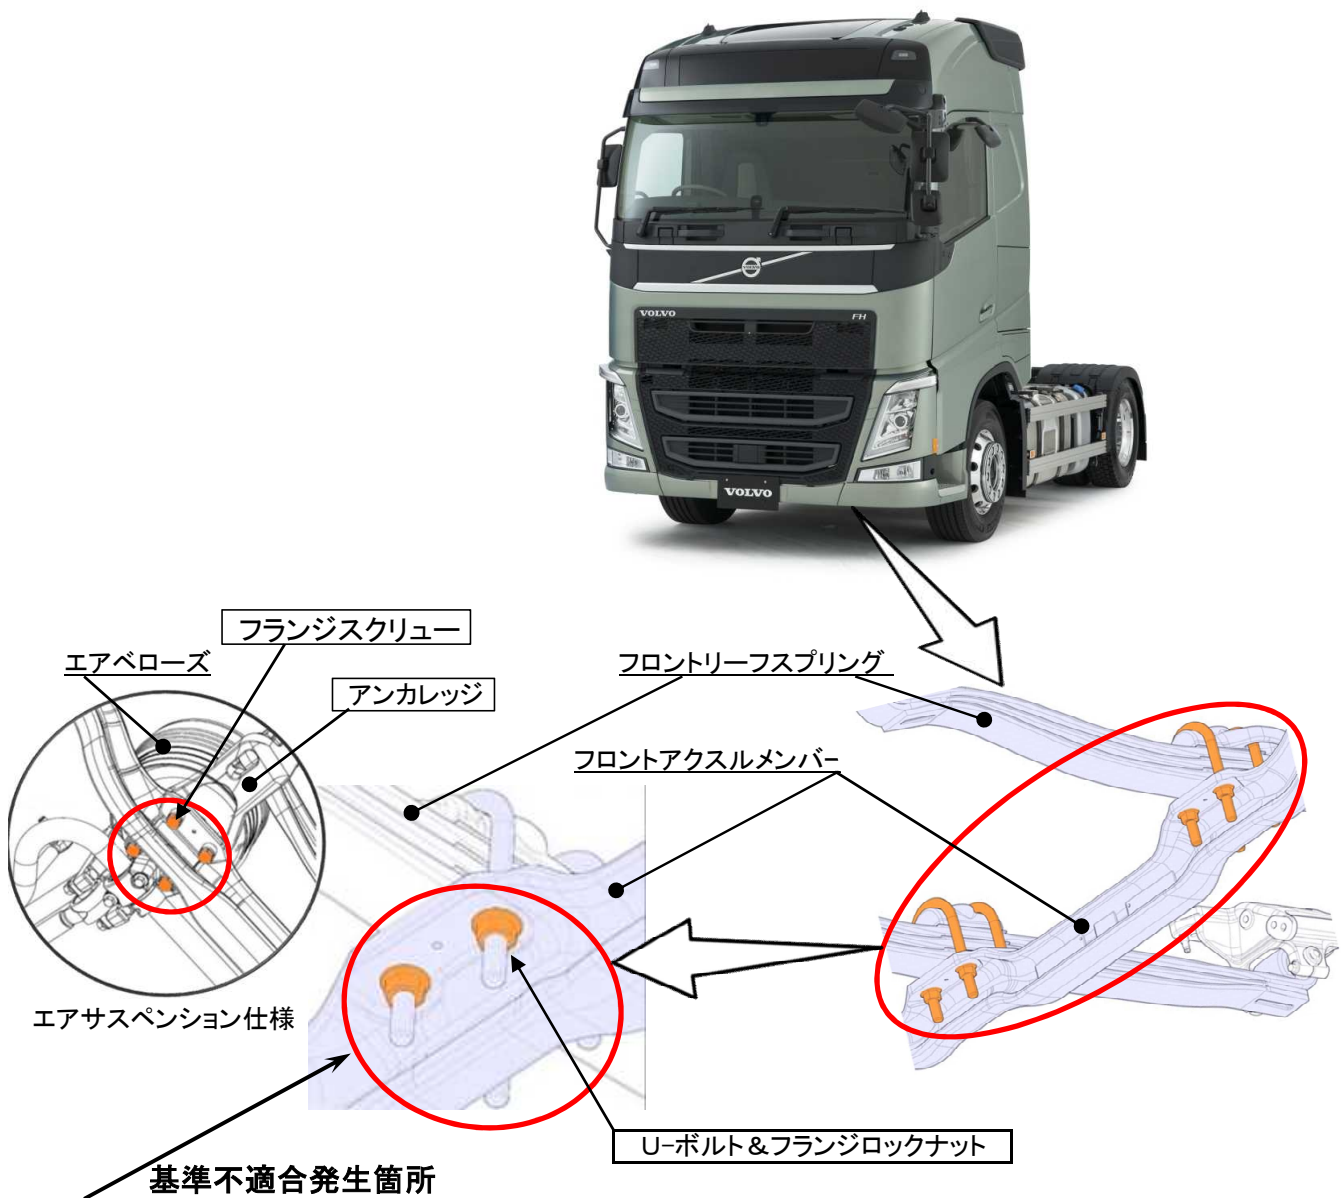
大型トラックの前輪の緩衝装置において、  
 ①リーフスプリングを固定するU-ボルトとフランジロックナットの締付けトルクが不適切なものがあ。そのため、走行振動等によって当該ボルトとナットに緩み、そのままの状態で使用を続けると、リーフスプリングがずれて走行安定性が損なわれるおそれがある。  
 ②エアサスペンション仕様車は、フランジスクリューが規定トルクで締付けられているか点検し、緩んでいる場合はフランジスクリューとアンカレッジを新品に交換する。

- ①リーフスプリング仕様車は、フランジロックナットが規定トルクで締付けられているか点検し、緩んでいる場合は規定トルクで締付ける。
- ②エアサスペンション仕様車は、フランジスクリューが規定トルクで締付けられているか点検し、緩んでいる場合はフランジスクリューとアンカレッジを新品に交換する。

識別：作業完了車には、U-ボルト／ナット(フランジスクリュー)の頭部に白色ペイントを塗布する。
