## 改善箇所説明図

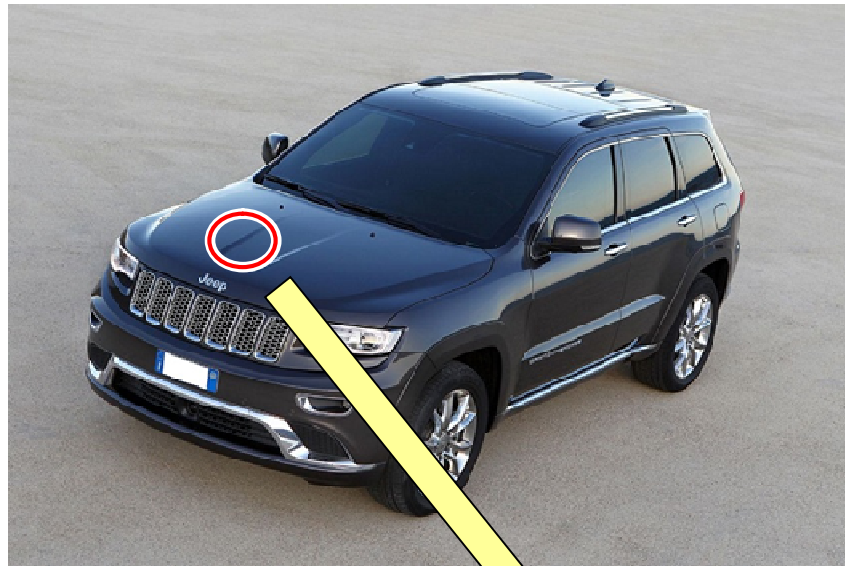
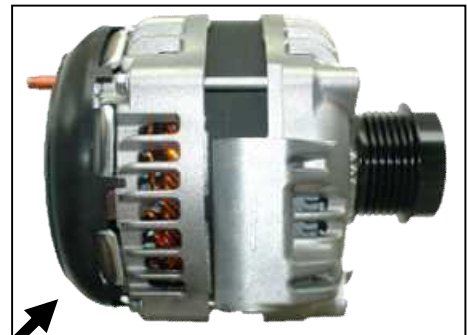
オルタネータ

### 基準不適合発生箇所

オルタネータにおいて、製造時に発電容量の不十分なオルタネータを組み付けたものがある。そのため、電動油圧式パワーステアリングの操作を行うなど、電気を多く消費すると、オルタネータに電気負荷が掛かり、オルタネータ内部のダイオードが発熱し、エンジンルームの高温と重なることで、ダイオードが熱疲労を起こし、通電しなくなることから充電不良となるほか、最悪の場合、ダイオードから出火し、火災に至るおそれがある。

全車両、オルタネータを良品と交換する

識別：助手席シートレール左前部固定ボルト頭部に黄色ペイントを塗布する。
