## 不 具 合 箇 所 説 明 図

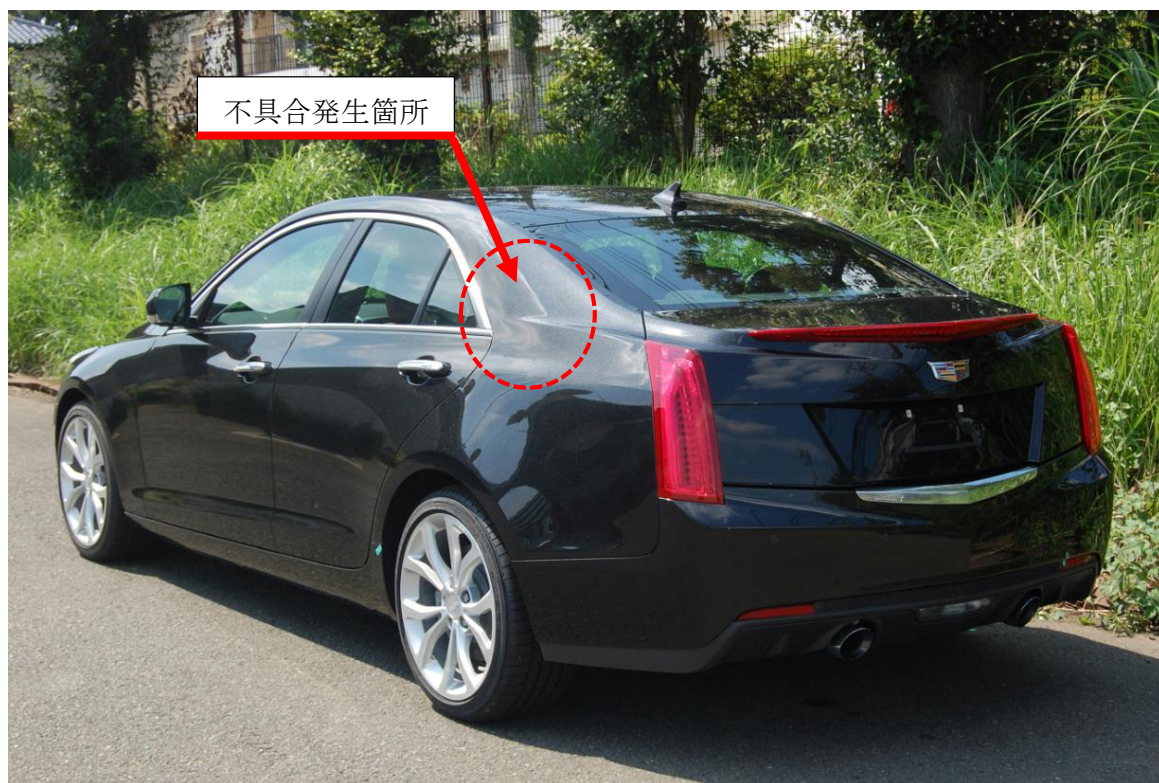
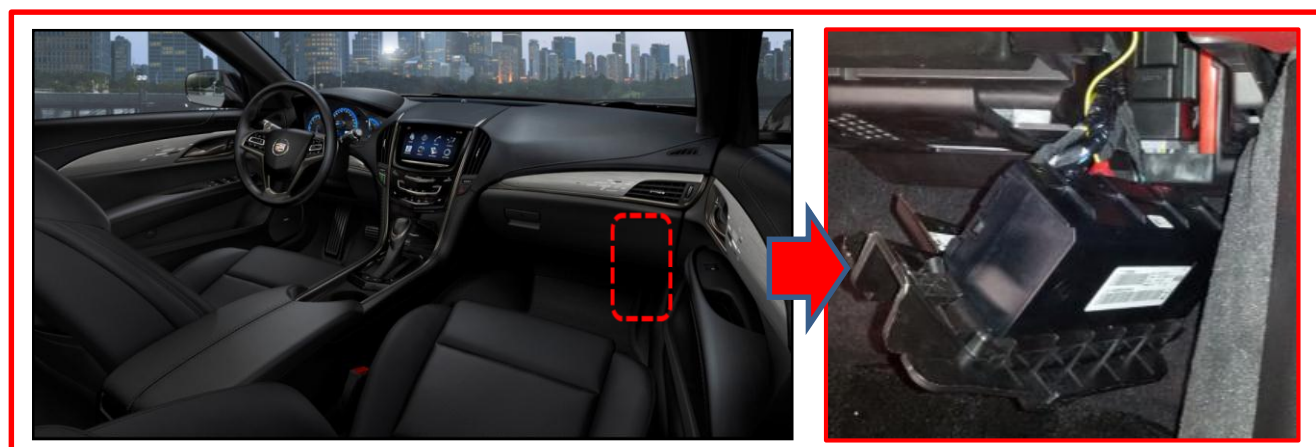
改善箇所を示す

リヤガラスの曇り取り装置を制御するプログラムが不適切なため、オートモードにおいて、電源を供給し続けることがある。そのため、当該装置が発熱し、最悪の場合、火災に至るおそれがある。

全車両、当該制御装置のプログラムを書き換え、オートモード機能を削除する。また、オーナーズマニュアルを改訂する。

左 A ピラー部分に青色ペイントを塗布する。
