## 改善箇所説明図

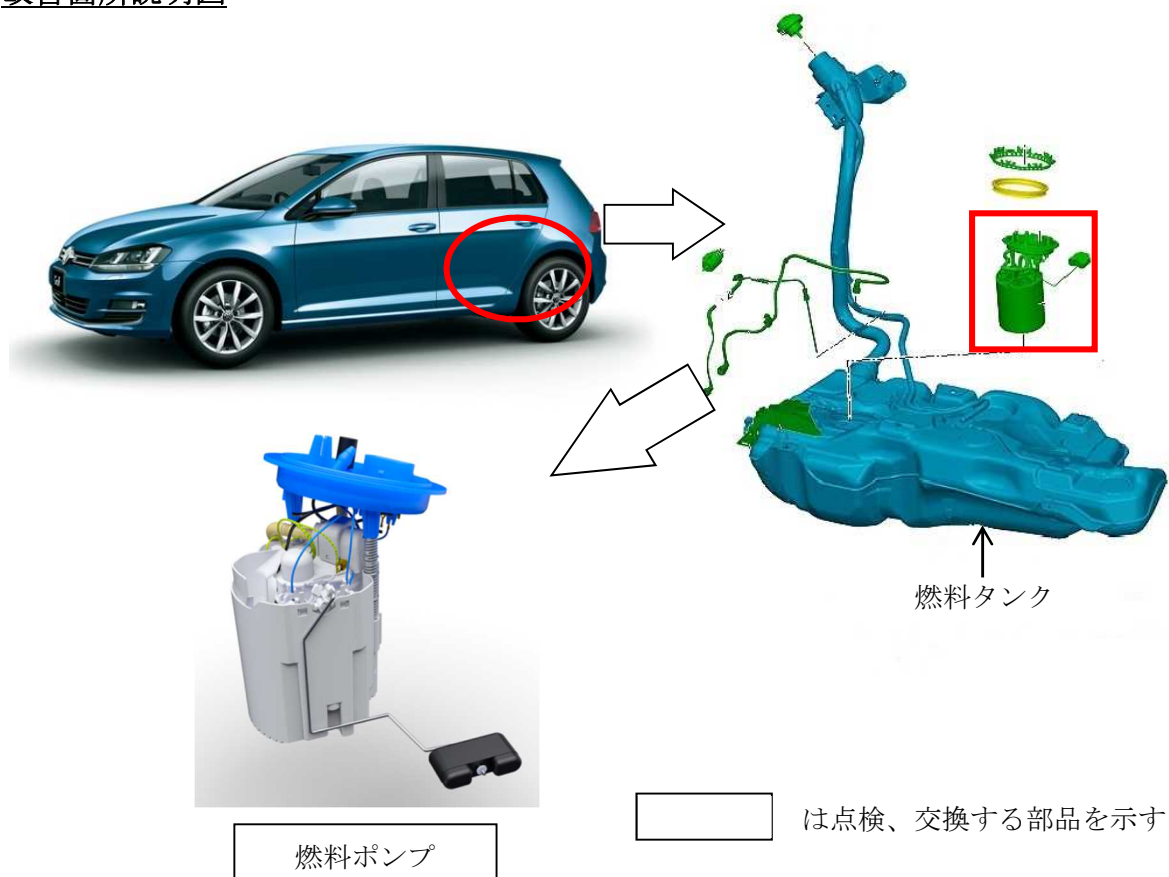
## 不具合発生箇所

燃料ポンプにおいて、当該ポンプ内部の製造工程が不適切なため、内部部品のメッキコーティングが剥がれ、内部に異物として残留するものがある。そのため、そのままの状態で使用を続けると、燃料ポンプ内のインペラに異物が噛み込み、燃料ポンプが停止し、最悪の場合、走行中にエンジンが停止し再始動ができなくなるおそれがある。

全車両、燃料ポンプの品番、製造日を確認し、該当するものは燃料ポンプを良品に交換する。

識別:キャンペーンステッカーに「20W5、日付(西暦・月・日の順)、ワークショップスタンプ」を記入し、スペアタイヤ収納部左側面に貼りつける。
