## 改善箇所説明図

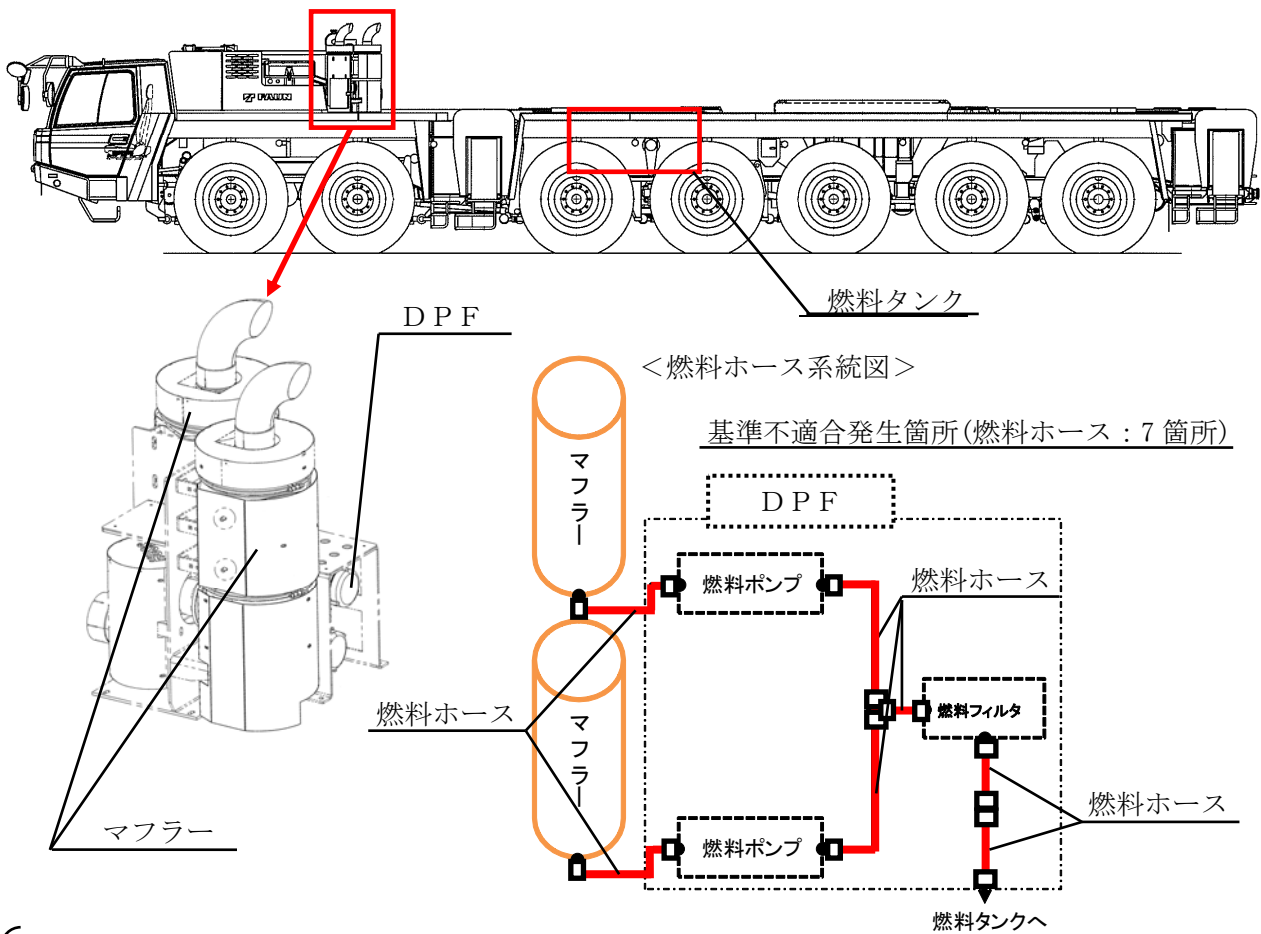
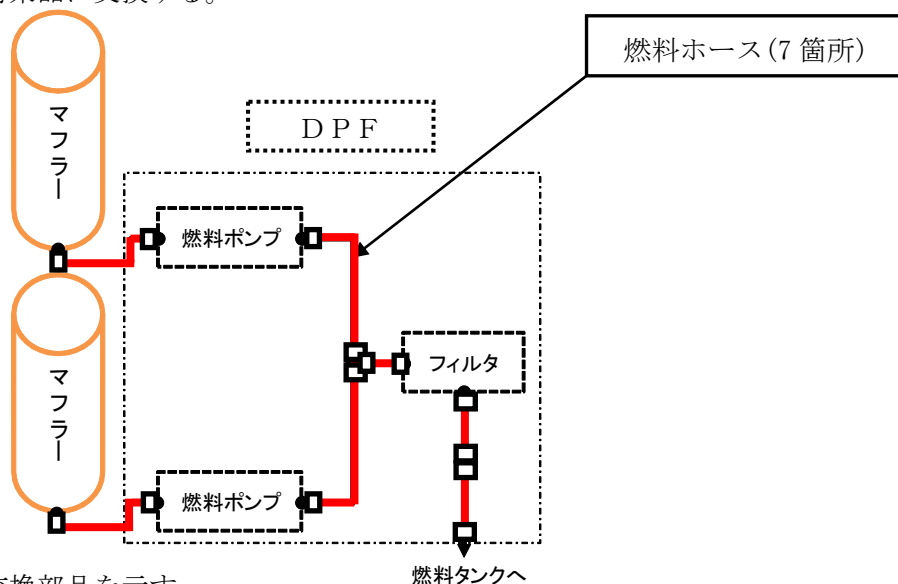
クレーン用台車の一酸化炭素等発散防止装置において、DPF（粒子状物質除去フィルタ）に軽油を送るホースの耐オゾン性が不足している。そのため、当該ホースが早期に劣化して亀裂が生じ、燃料が漏れ、DPFへの燃料供給ができず、堆積したススの燃焼ができなくなる。

全車両、ホースを対策品に交換する。

識別：交換したホースの外観により識別する。
