# 改善箇所説明図

G650GS

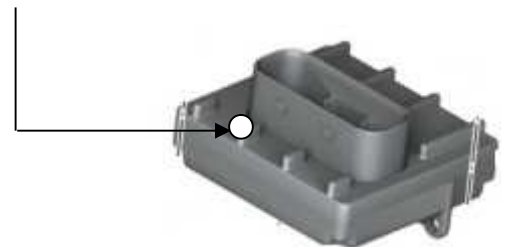
## 識別マーク（白点）

エンジン制御ユニットに白ペイントマークを付ける（図示とおり）
