# 不 具 合 箇 所 説 明 図

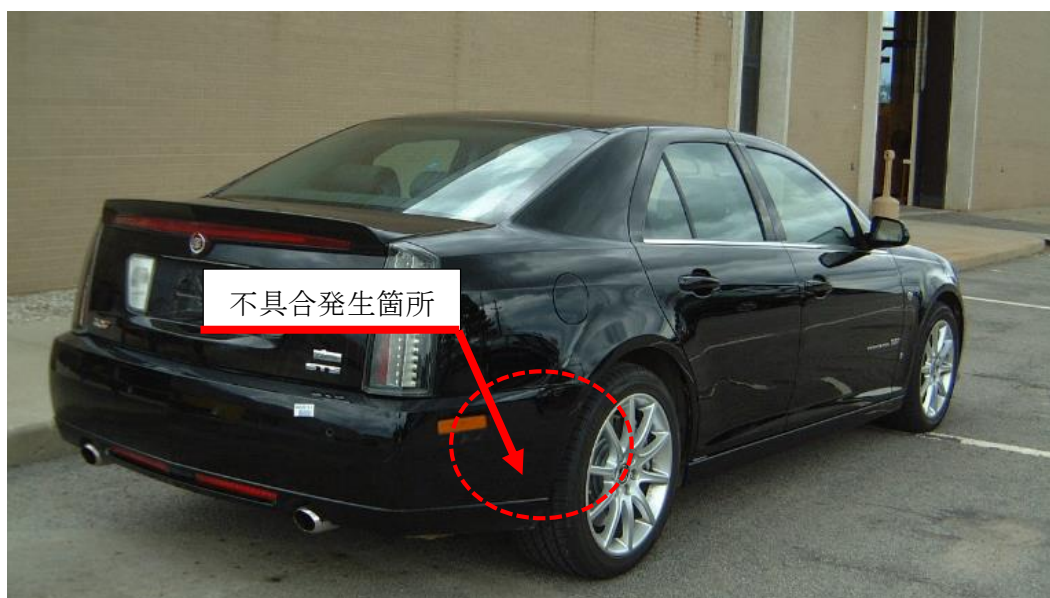
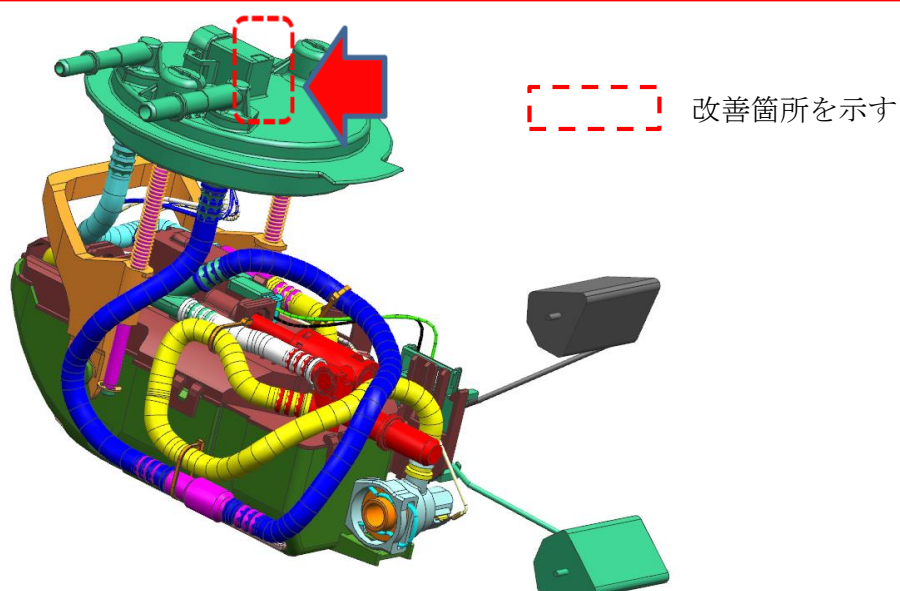
燃料ポンプにおいて、当該ポンプのコネクター端子の設計が不適切なため、端子間で微動振動摩擦や擦過腐食が発生するものがある。そのため、そのままの状態で使用を続けると、端子に錆が発生し、接触抵抗が増えることで発熱し、コネクター端子付近に穴が開き、燃料が漏れるほか、端子間に接触不良が発生し、警告灯が点灯するとともに、燃料ポンプが停止し、最悪の場合、走行中にエンストに至るおそれがある。

全車両、燃料ポンプを対策品に交換する。

左ストラットタワー部分に黄色ペイントを塗布する。
