## 改善箇所説明図

### 488GTB

### カリフォルニア T

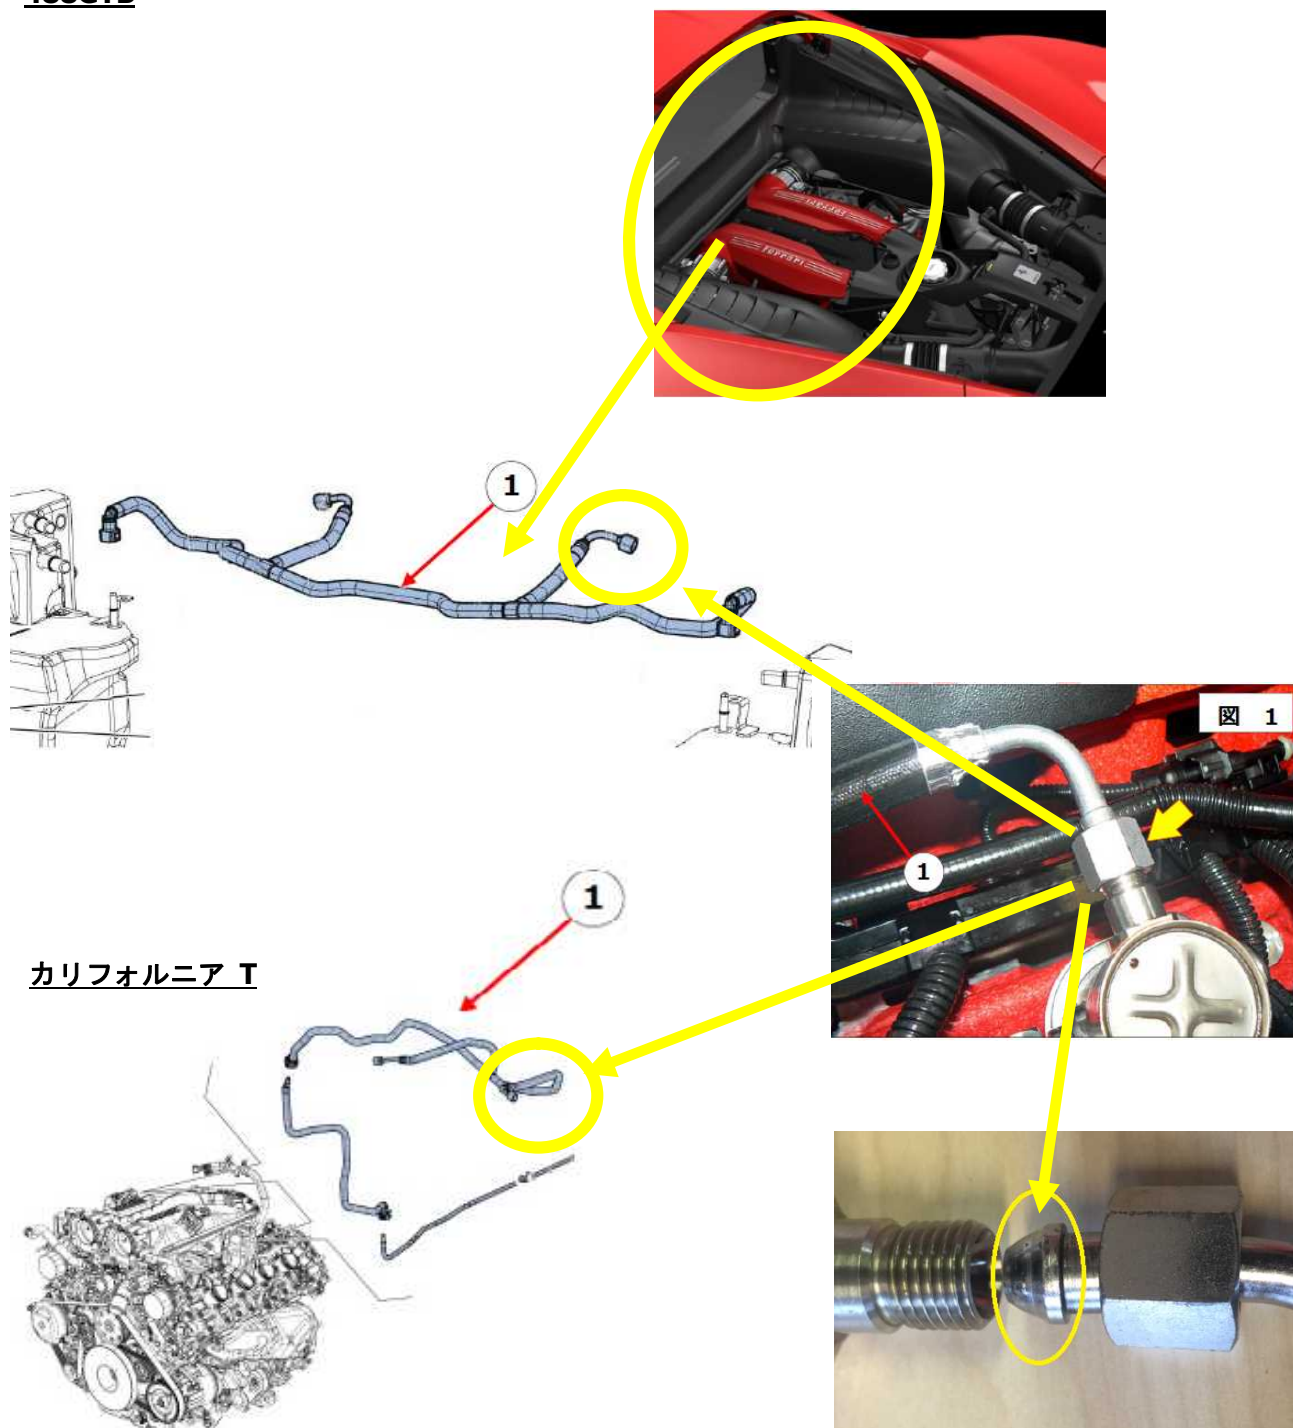
### 基準不適合箇所

燃料配管において、接続部分のコーティング処理が不適切なため、接続時にコーティングが剥がれているものがある。そのため、接続部分が密着不良となり、微量の燃料が気体となって漏れ、最悪の場合、火災に至るおそれがある。

全車両、燃料配管を良品に交換する。
