## 改善箇所説明図

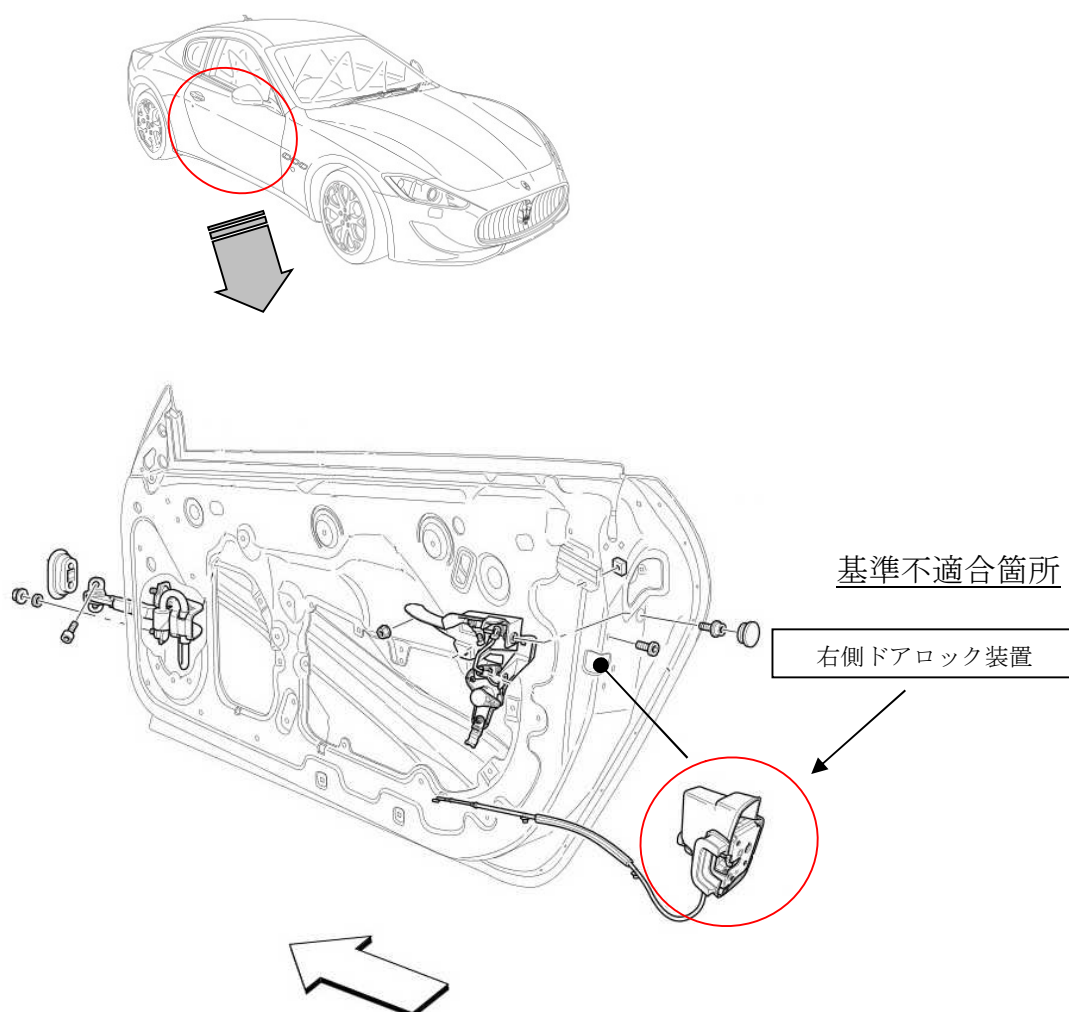
右席のドアロック装置において、ドアロックラッチの製造工程が不適切なため、当該ラッチの強度が不足しているものがある。そのため、事故等で衝撃が加わると、当該ラッチが変形し、最悪の場合、ロックが外れ、ドアが開放するおそれがある。

全車両、ドアロック装置を良品と交換する。
