## 改善箇所説明図

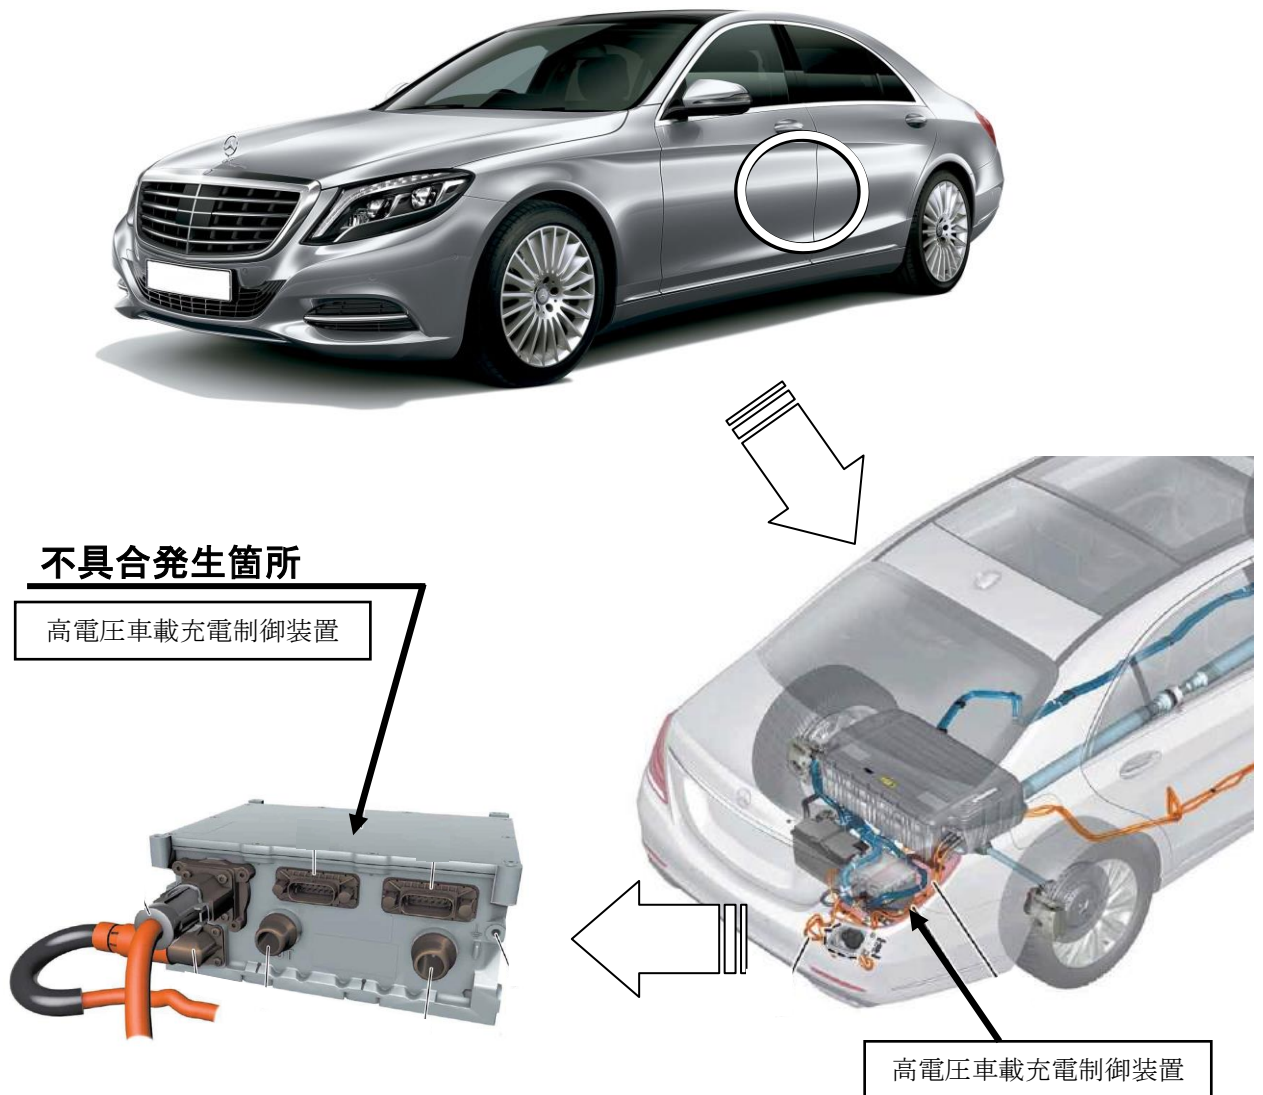
プラグインハイブリッド車の高電圧車載充電制御装置において、当該装置の基板の製造が不適切なため、充電ケーブルの接続を誤検知することがある。そのため、充電ケーブル接続時に充電ができないほか、走行中に充電ケーブルが接続状態にあると誤検知すると、停車時にシフトレンジがパーキングポジションとなり、駐車ブレーキが作動して、走行不能となるおそれがある。

全車両、高電圧車載充電制御装置を良品に交換する。
