## 改善箇所説明図

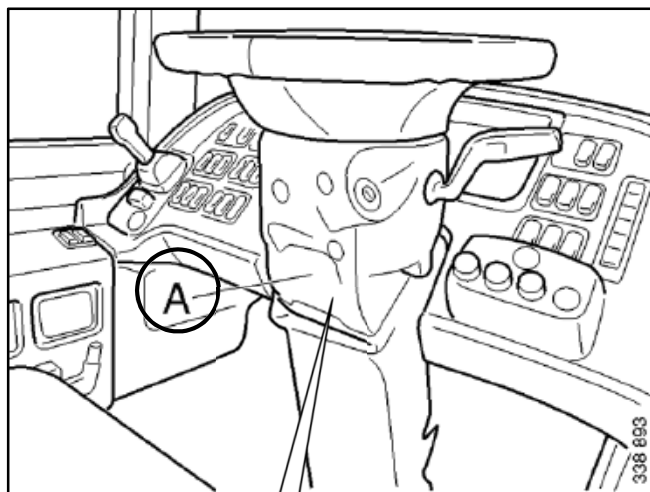
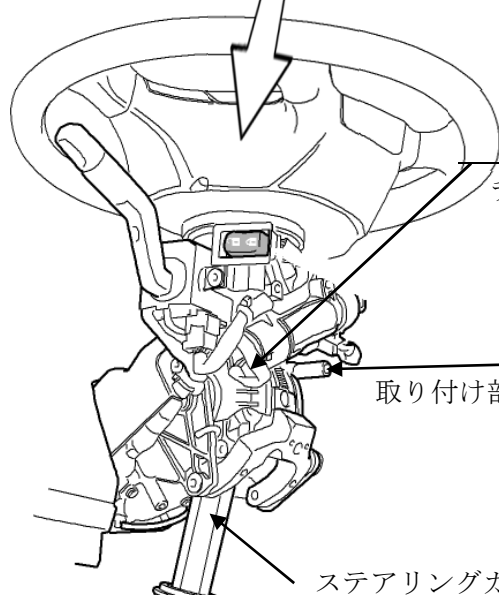
基準不適合発生箇所  
チルト機構の構成部

連節バスのかじ取装置において、ステアリングコラムの構造が不適切なため、ステアリングを最下端の位置に調整すると、ステアリングコラムとチルト機構等の構成部品が干渉するものがある。そのため、ステアリングを操作した際に異音などが発生し、そのままの状態で使用が続けると、ステアリングコラムが損傷するおそれがある。

全車両に、回転抑制ブラケットを、チルト機構の構成部に取り付ける。
