# 改善箇所説明図

不具合発生箇所  
プロペラシャフト

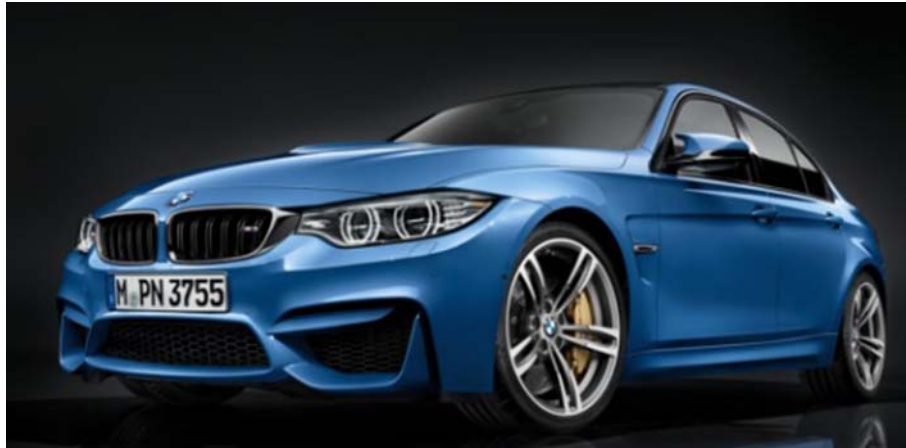
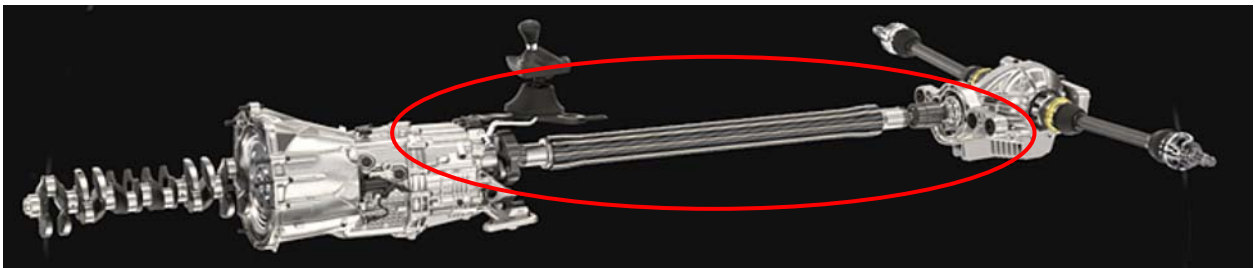
プロペラシャフトとディファレンシャルギアをつなぐ接続フランジにおいて、当該フランジ可動部に潤滑グリスが十分注入されていないものがある。そのため、そのままの状態で使用を続けると、接続フランジが破損し、最悪の場合、プロペラシャフトが脱落し、走行不能となるおそれがある。

全車両、接続フランジ部のグリス量を点検し、不足しているものは、プロペラシャフト及び接続ボルトを交換する。
