## 改善箇所説明図

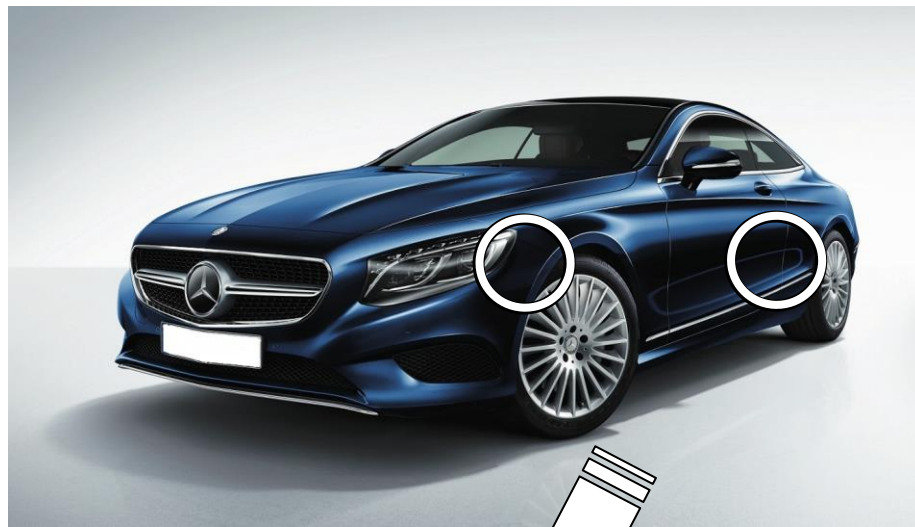
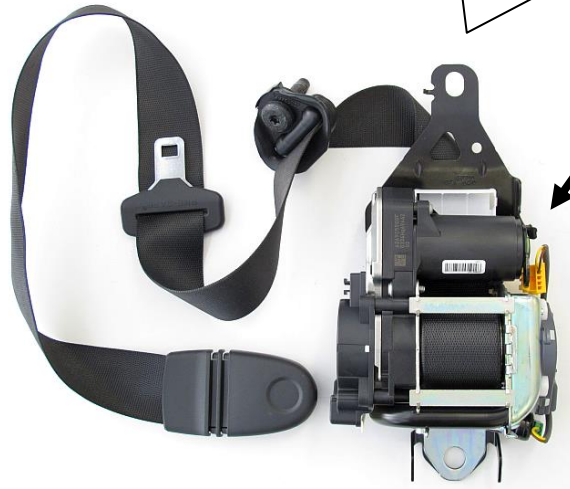
不具合発生箇所

フロントシートベルト

フロントシートベルトの巻取り装置において、製造時に左右の組み付けを誤ったものがある。そのため、衝撃を感知するセンサが正しく作動せず、最悪の場合、衝突時等にシートベルトをロックできず、適切に乗員を拘束できないおそれがある。

全車両、シートベルトを点検し、組付け間違いがあった場合は、左右を交換する。
