## 改善箇所説明図

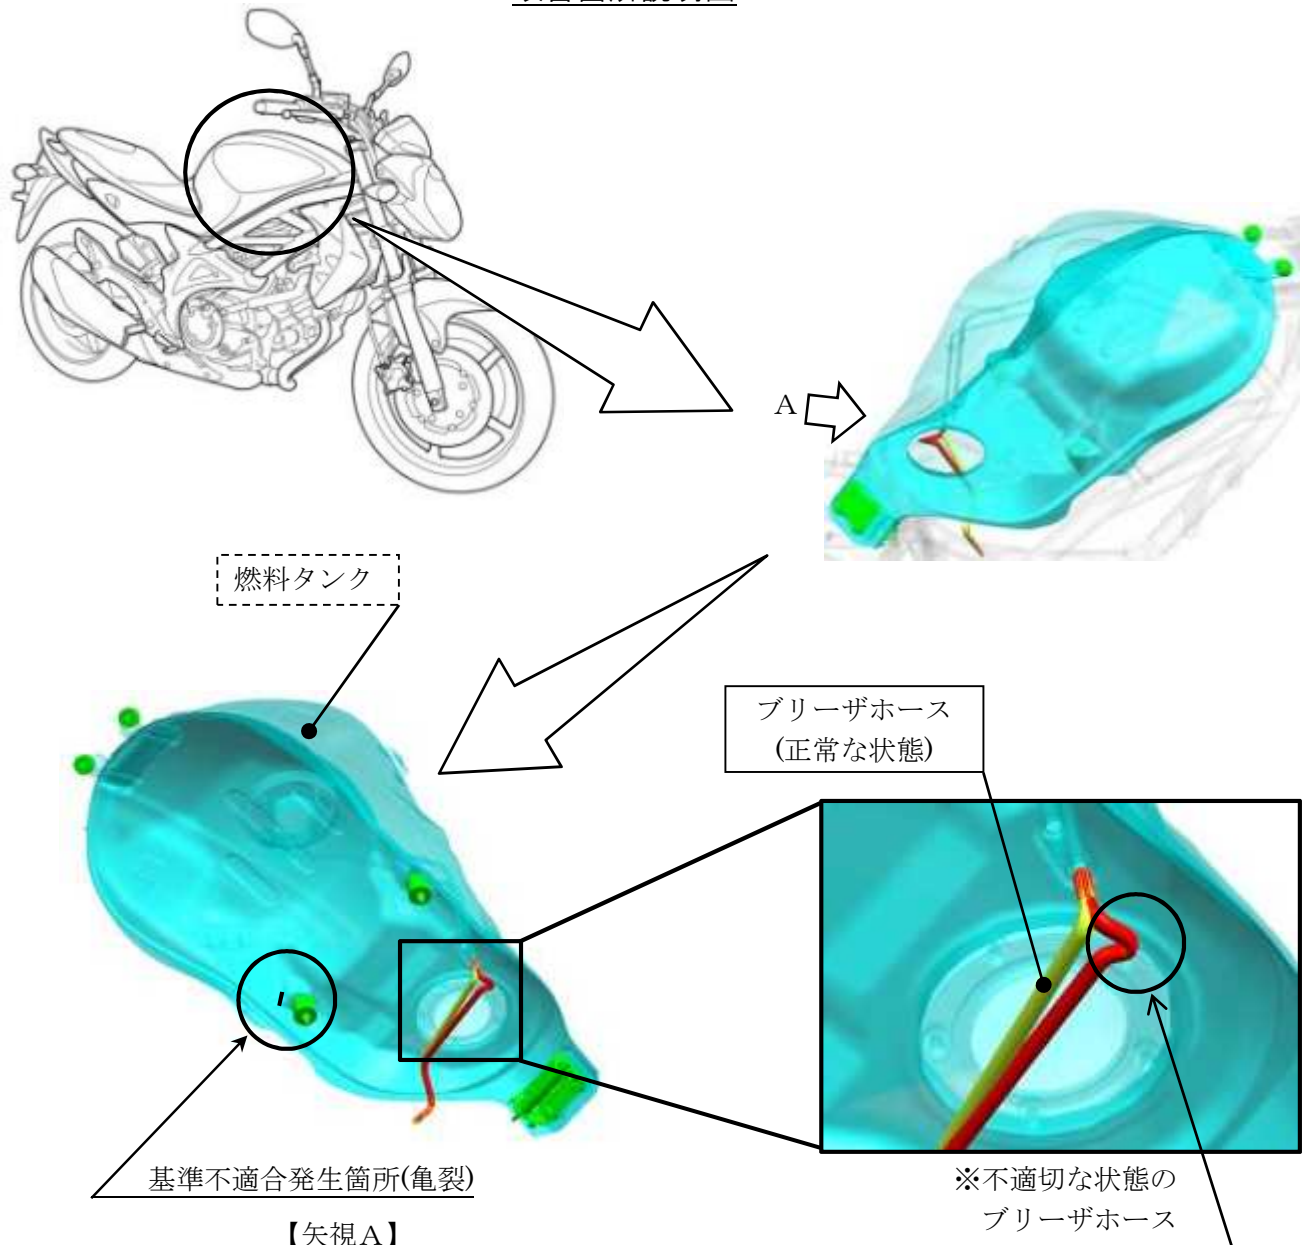
燃料タンクにおいて、ブリーザホースの組付けの作業指示が不適切なため、ホースが屈曲して組付けられているものがある。そのため、ホースが閉塞し、燃料タンクの内圧調整ができず変形して、最悪の場合、燃料タンクが損傷して燃料が漏れるおそれがある。

全車両、ブリーザホースの閉塞の有無を点検し、閉塞しているものは燃料タンクとブリーザホースを交換する。また、閉塞していないものは、ブリーザホースを新品に交換する。

注：    は全数交換部品を示す。  
   は点検してブリーザホースに閉塞があった場合の交換部品を示す。

識別：車わく(車台番号打刻位置付近)に赤色のシールを貼付する。
