## 改善箇所説明図②

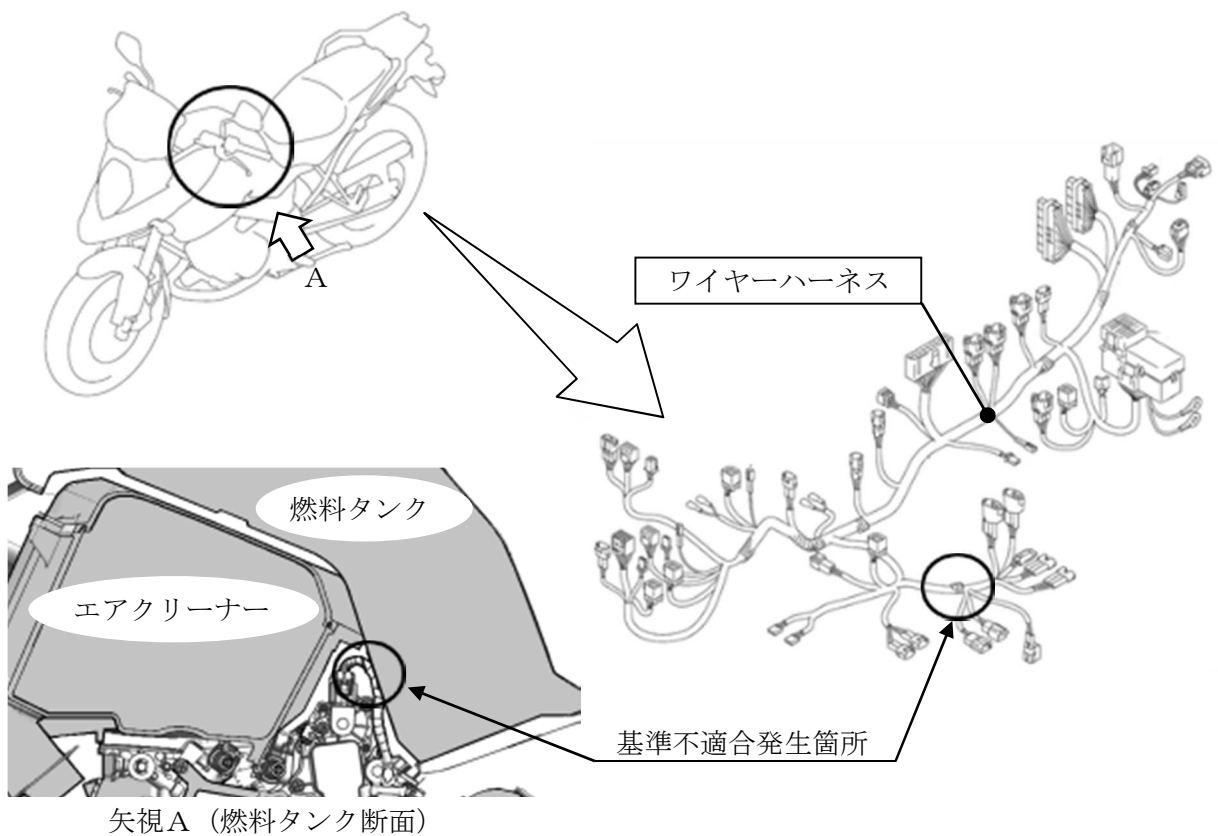
注：   は点検結果によって交換する部品を示す。

ワイヤーハーネスの配索設計が不適切なため、燃料タンク裏面と干渉していることがある。そのため、そのまま使用を続けると、走行中の振動によりワイヤーハーネスの被覆が摩耗して短絡し、エンジン不調となり、最悪の場合、走行中にエンジンが停止するおそれがある。

全車両、ワイヤーハーネスを点検し、配索を適切な位置に変更するとともに、被覆に摩耗を確認した場合は、補修またはワイヤーハーネス一式を新品に交換する。
