### 改善箇所説明図③

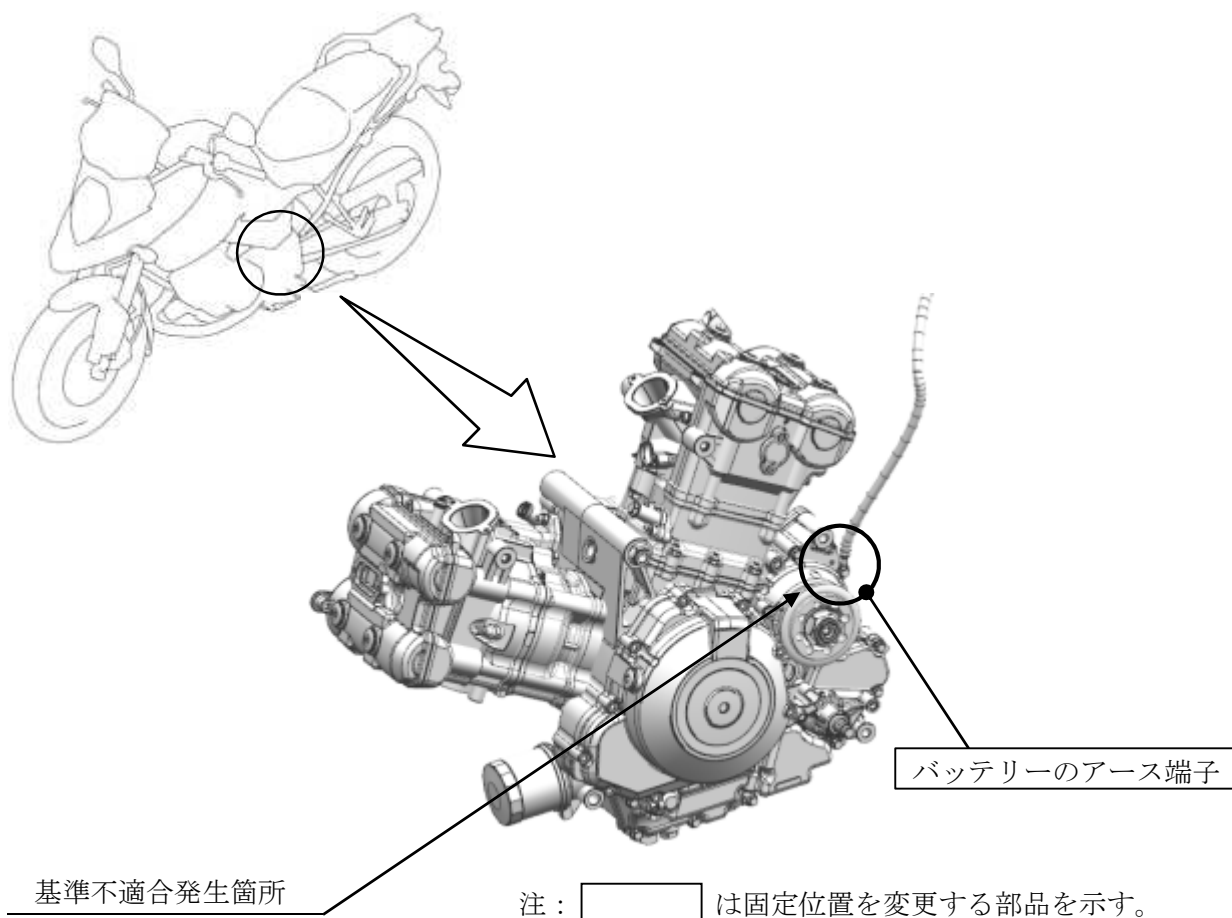
バッテリーのアース端子の固定位置が不適切なため、使用過程において、アース端子に電気が流れにくくなることがある。そのため、そのまま使用を続けると、最悪の場合、スターターモーターが作動せず始動不能となるおそれがある。

全車両、アース端子を正規な位置に固定するとともに、外装チューブを耐熱性向上品に交換する。
