# 不 具 合 箇 所 説 明 図

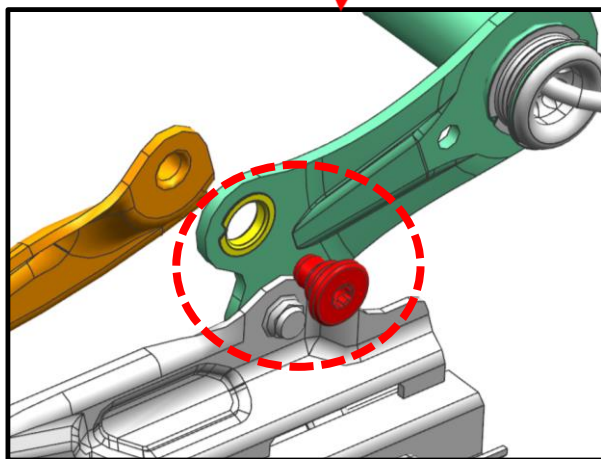
不具合発生箇所

運転席及び助手席の電動シートにおいて、高さ調整機能のジョイント部の製造が不適切なため、電動シート作動時にジョイント部を固定しているボルトが緩むことがある。そのため、そのままの状態で使用を続けると、固定しているボルトが外れ、最悪の場合、急激にシート位置が変化するおそれがある。

全車両、ボルトを対策品に交換し、ワッシャー及びナットを追加する。
