## 改善箇所説明図

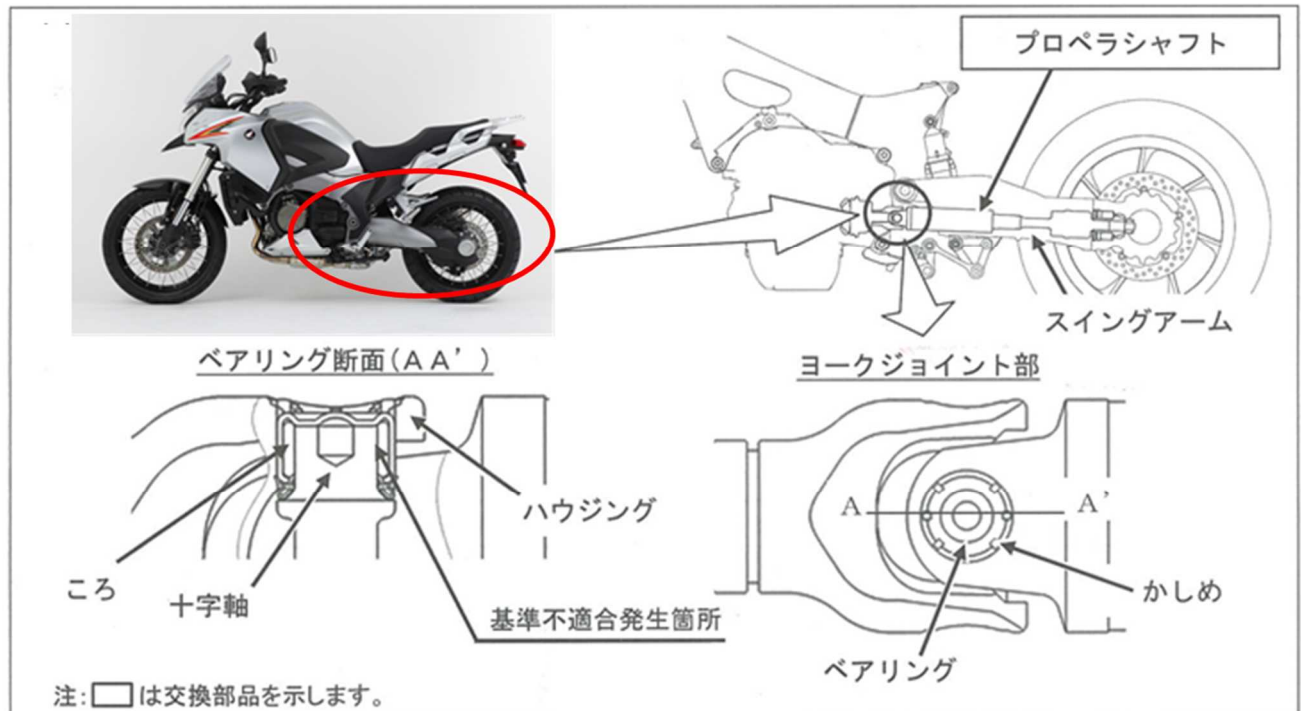
プロペラシャフトのヨークジョイント部において、ベアリング抜け防止のかしめ圧及びベアリングを保持するハウジングの形状が不適切なため、走行時の摩擦による熱や高い負荷によりベアリング内部が摩耗するものがある。そのため、そのままの状態で使用を続けると、ヨークジョイント部が破損して、最悪の場合、走行不能となったり、プロペラシャフトがスイングアームと干渉し、リヤホイールがロックするおそれがある。

全車両、プロペラシャフトを対策品に交換する。ただし、対策品の供給に時間を要することから、当面の暫定措置として、全車両、プロペラシャフトを点検し、ヨークジョイント部の作動不良が確認されたものについては、プロペラシャフトを新品に交換する。
