# 改善箇所説明図

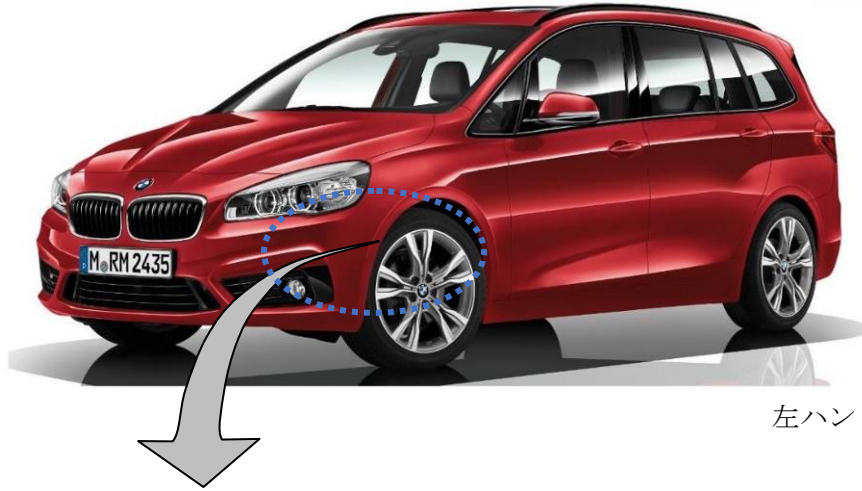
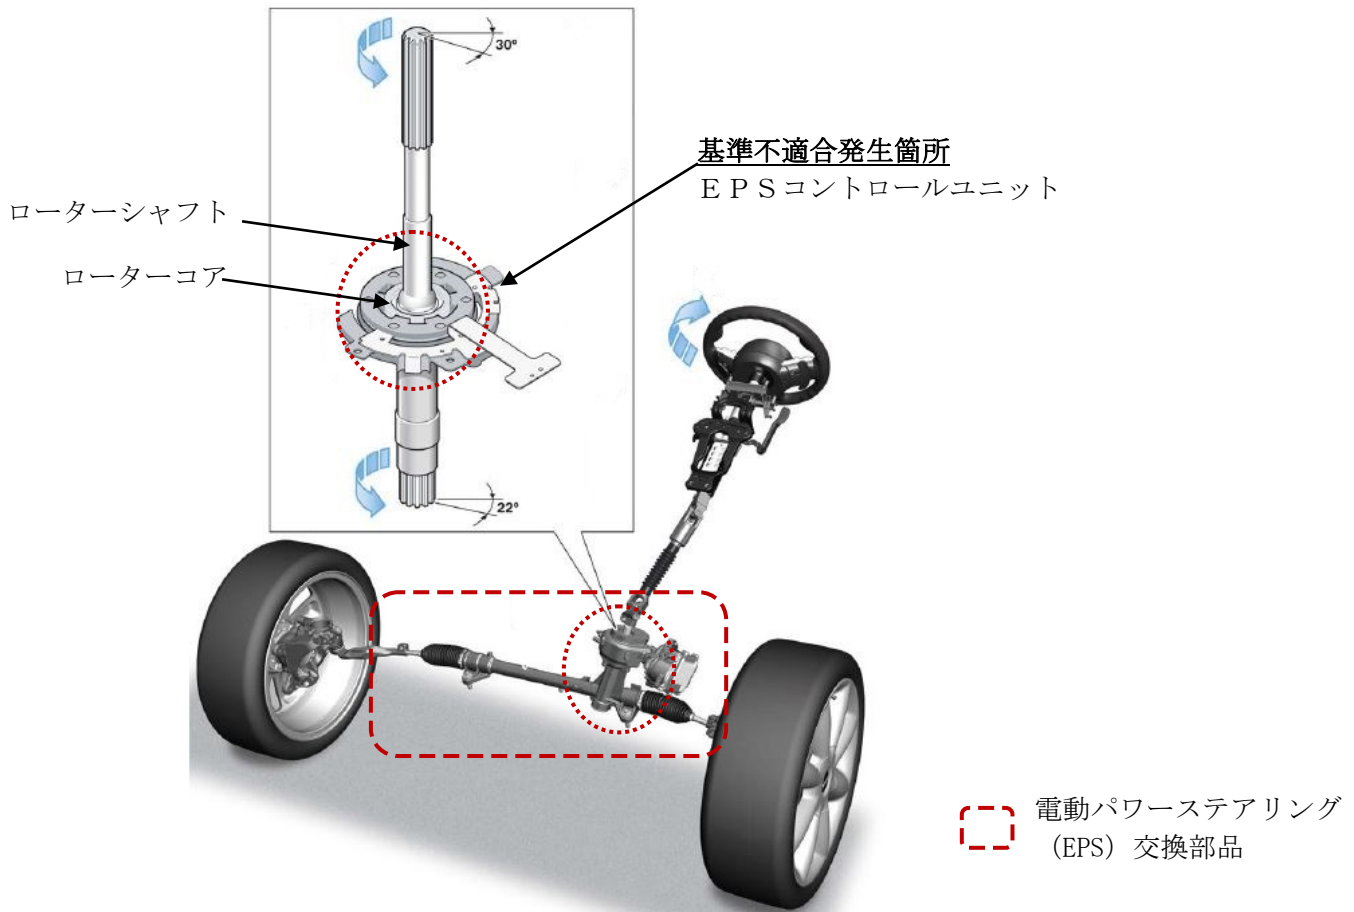
電動パワーステアリング（EPS）において、操作状況を検知するセンサーユニットの製造が不適切なため、ローターコアとローターシャフトにガタが生じているものがある。そのため、EPSコントロールユニットが直進位置を認識できず、警告灯が点灯してパワーステアリングのアシスト機能が停止し、ステアリングの操作力が増大するおそれがある。

電動パワーステアリングを良品と交換する。
