# 改善箇所説明

## リアブレーキマスターシリンダー

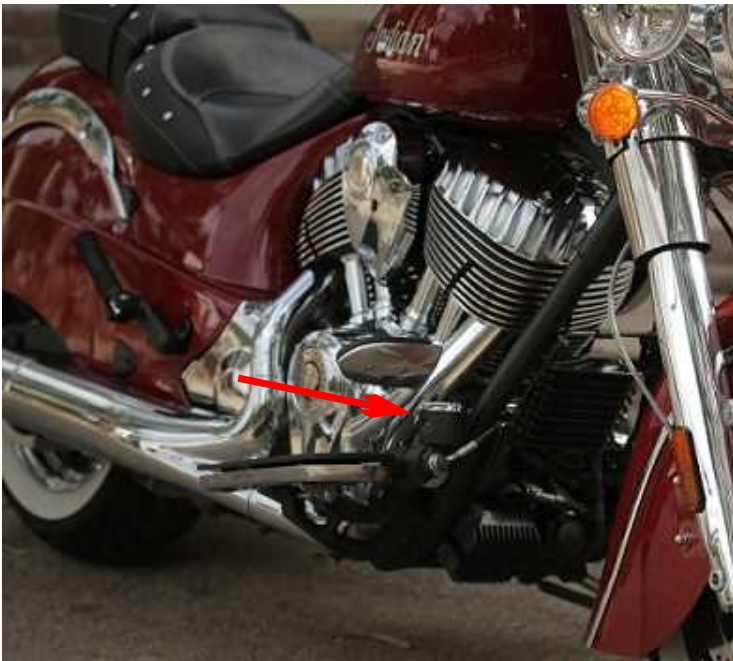
基準不適合発生箇所：

リアブレーキのマスターシリンダーにおいて、マスターシリンダー内のピストンカップ部の製造が不適切なため、強度が不足しているものがある。そのため制動時にブレーキ油圧が発生せず、十分な減速ができず走行安定性を損なうおそれがある。

改善措置の内容：

全車両、良品のリアマスターシリンダーピストンに交換する。

識別：左側センターフェアリングの内側にシールを貼付する。
