## 不 具 合 箇 所 説 明 図

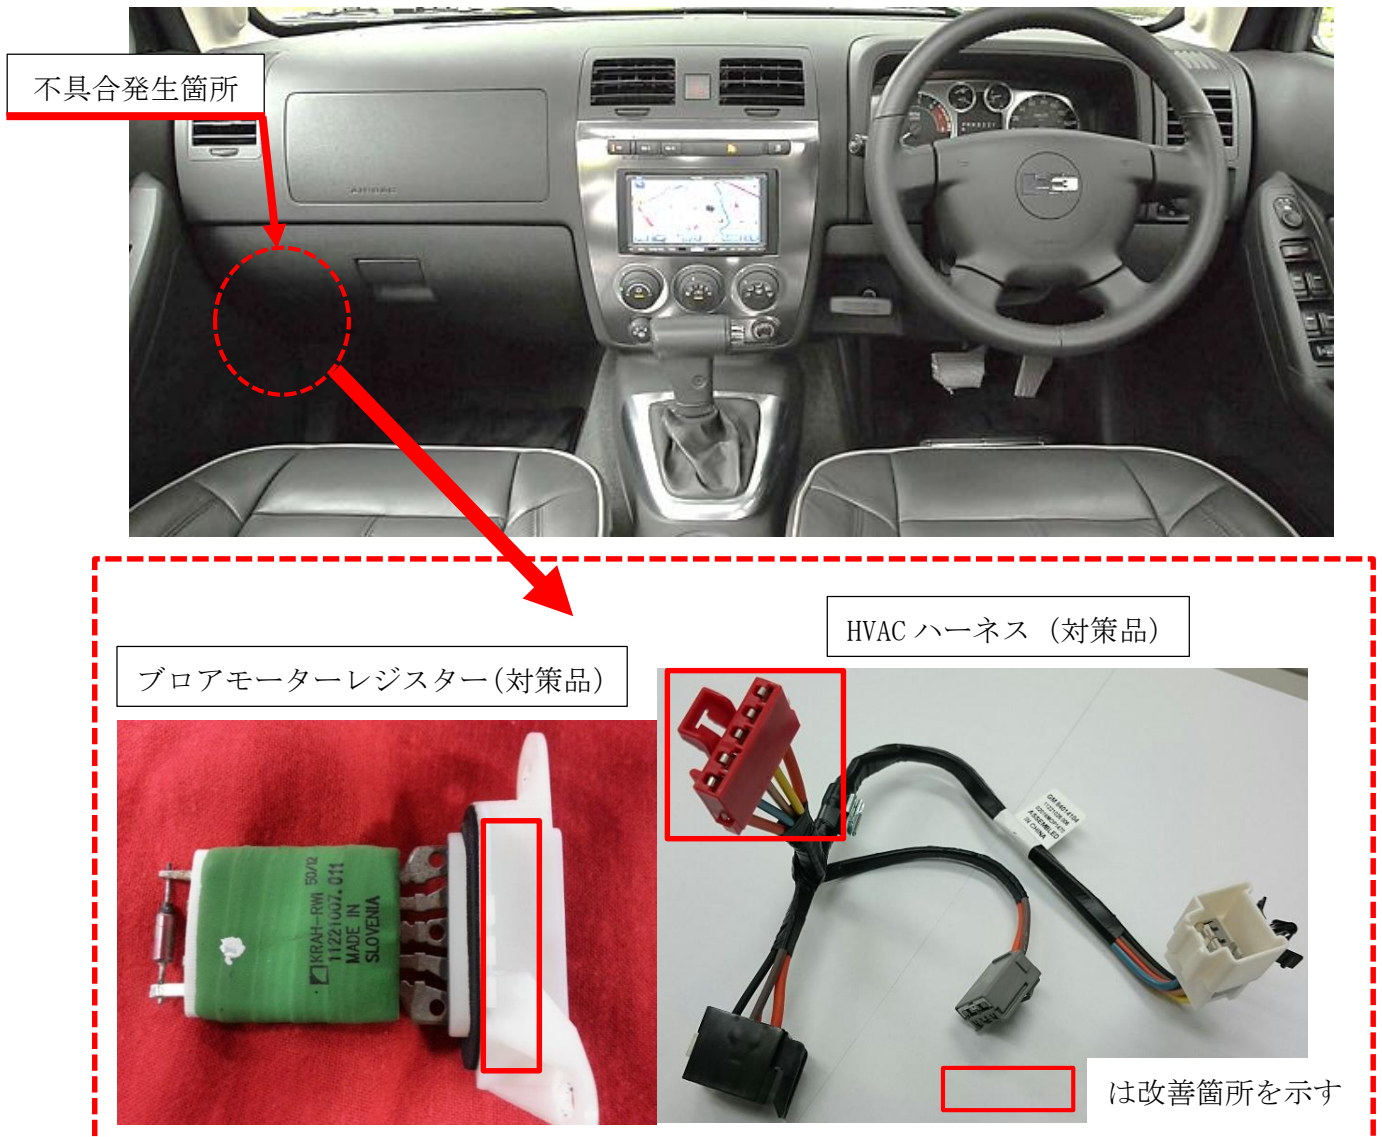
ブロアファンの電気回路において、コネクタ及びハーネスの端子部の材質が不適切なため、振動により端子部の金属が摩耗し、電気抵抗が増加することがある。そのため、風量を4（高速）もしくは3（中高速）の状態でも長時間使用すると、電気回路内を流れる電流により、端子部が発熱してコネクタが溶け、最悪の場合、火災に至るおそれがある。

全車両、コネクタおよびハーネスを対策品に交換する。

左ストラットタワー部分に緑色ペイントを塗布する。
