# 改善箇所説明図

図：左ハンドル車

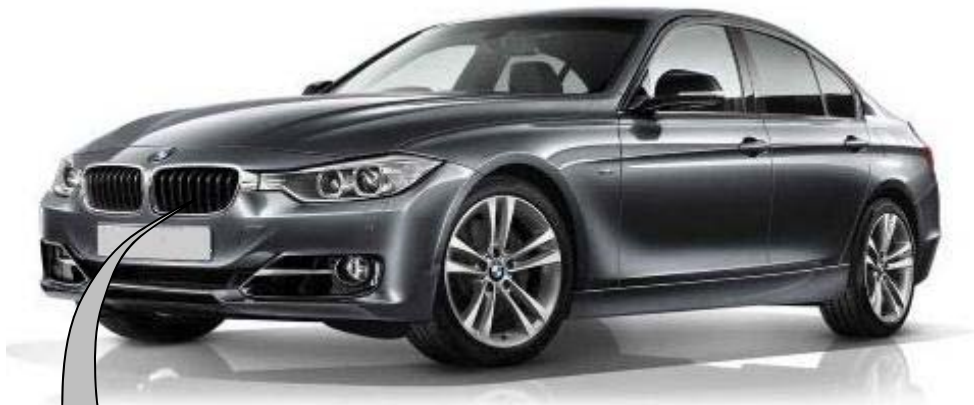
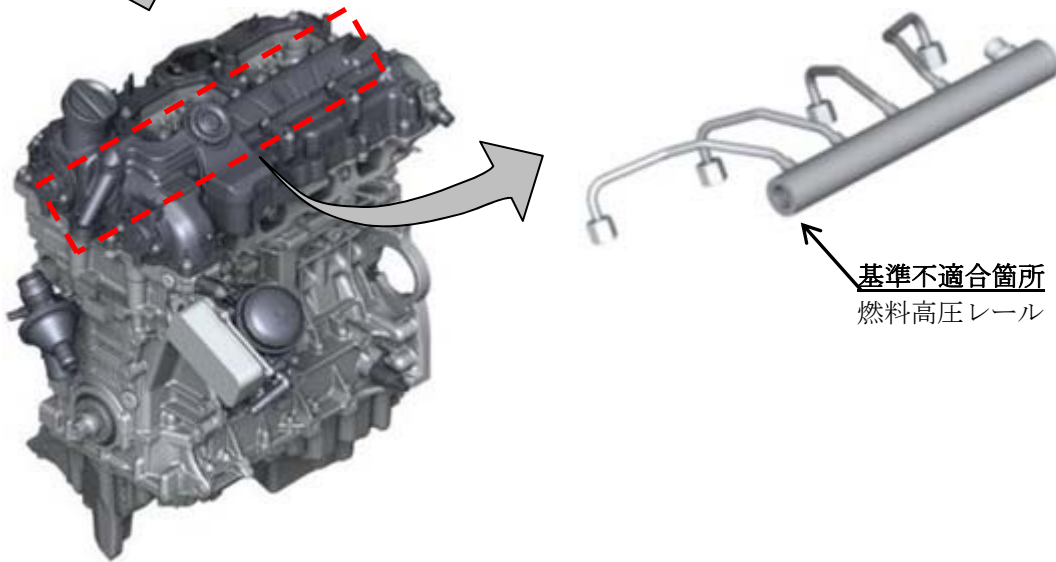
燃料配管において、製造時の洗浄が不適切なため、配管表面に酸化皮膜が残留し、接着剤であるロウ材の接着が不良となっているものがある。そのため、そのままの状態で使用を続けると、燃料の圧力によって配管接続部及び配管端部のロウ材に亀裂が発生し、最悪の場合、燃料が漏れるおそれがある。

全車両、燃料高圧レールを良品と交換する。
