## 改善箇所説明図

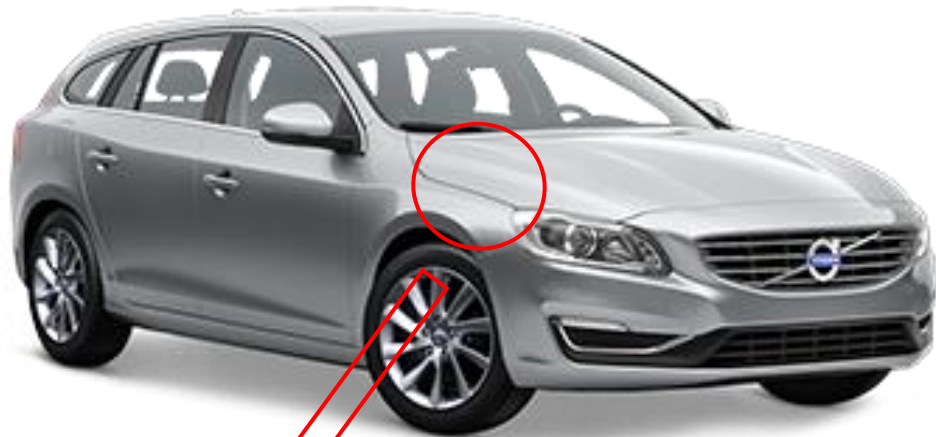
セントラルエレクトロニックモジュール

電装品の制御を行うコントロールモジュール(セントラルエレクトロニックモジュール)のプログラムが不適切なため、外気温度が低い環境で、エンジン始動直後に方向指示器を操作すると、故障と診断することがある。そのため、方向指示器が故障していないにもかかわらず、点滅回数が保安基準第41条の規定を超えるおそれがある。

全車両、対策されたソフトウェアに更新する。

運転者席側ドア開口部のドアストライカー付近に外-2322 のステッカーを貼付する。
