# 改善箇所説明図

R1200GS

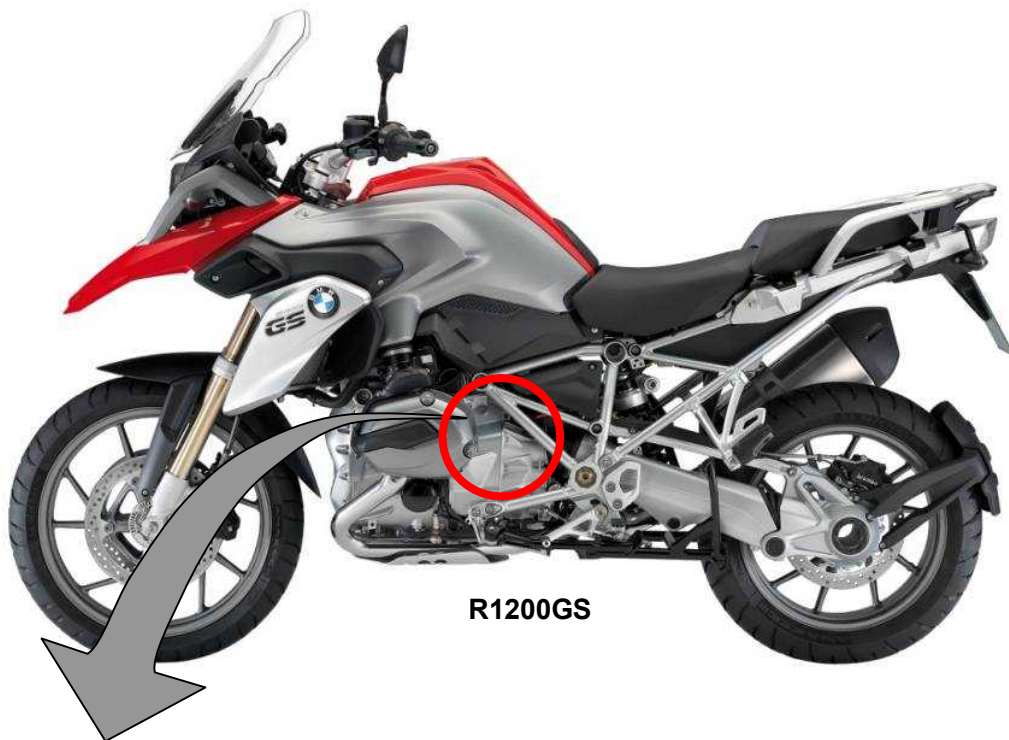
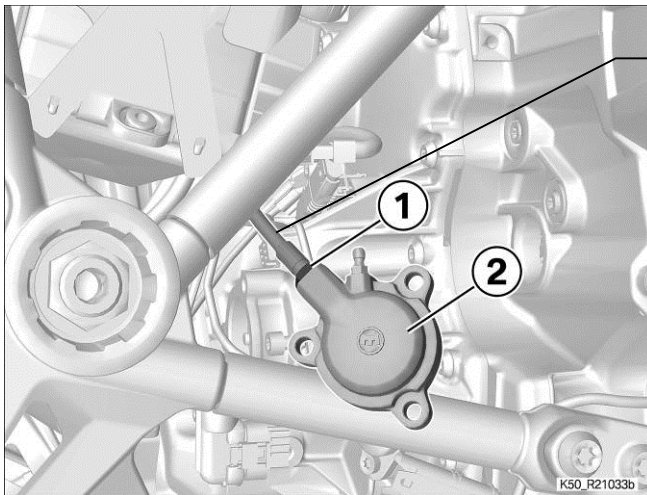
## 右後方からの図

クラッチパイプ

- ① オイルライン接合部
- ② クラッチスレーブシリンダー

クラッチスレーブシリンダーにおいて、クラッチパイプとの接合部の加工が不適切なため、接合部の表面が粗いものがある。そのため、クラッチパイプを接合すると、当該パイプの先端に取り付けられているＯリングが損傷してシール性が損なわれ、接合部よりクラッチオイルが漏れ、最悪の場合、クラッチが作動しなくなり、走行不能となるおそれがある。

全車両、クラッチスレーブシリンダーおよびクラッチパイプのＯリングを良品と交換する。

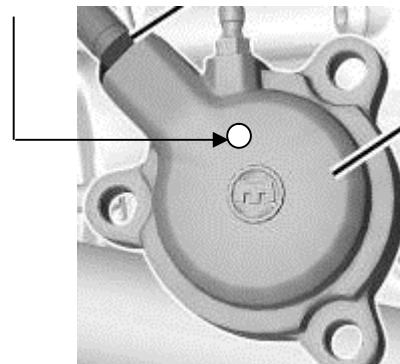
### 識別マーク（白点）

クラッチスレーブシリンダーに白ペイントマークを付ける（図示とおり）
