## 改善箇所説明図

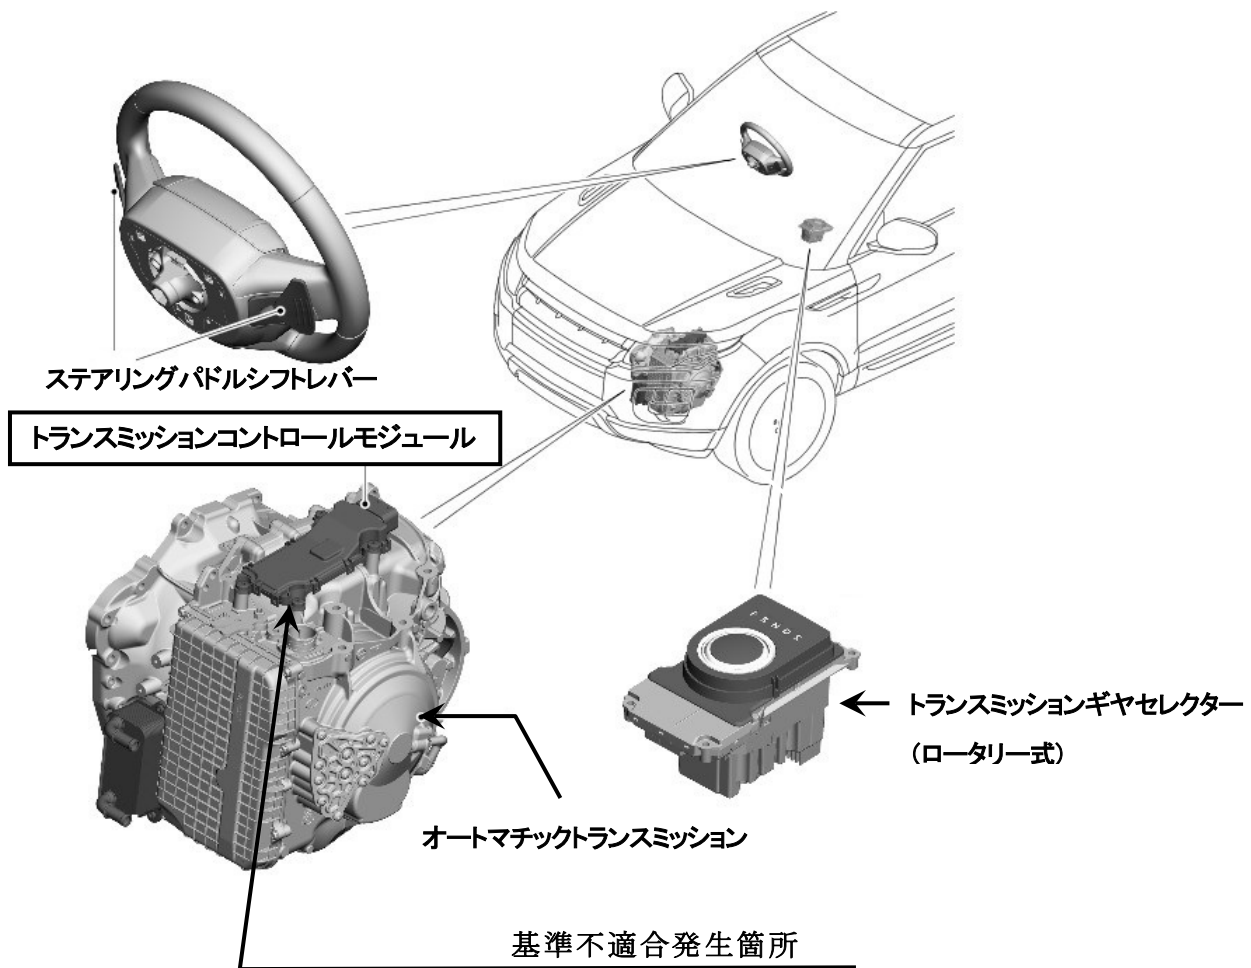
- ①トランスミッションコントロールモジュールにおいて、制御プログラムが不適切なため、車両が停止する直前にギヤセクターを前進から後進に変更すると、当該モジュールがトランスミッション内部の油圧の変化を異常として検知することがある。そのため、警告灯が点灯し、ギヤセクターが後進の状態でギヤがニュートラルに切り替わり走行できなくなるおそれがある。
- ②トランスミッションコントロールモジュールにおいて、制御プログラムが不適切なため、クラッチ板を作動させるソレノイドの電流値が異常として検知することがある。そのため、走行中に警告灯が点灯し、ギヤがニュートラルになり走行できなくなるおそれがある。

全車両、トランスミッションコントロールモジュールの制御プログラムを対策プログラムに書き換える。

識別：トランスミッションコントロールモジュールコネクタ部に白ペイントを塗布する。
