## 改善箇所説明図

### 基準不適合発生箇所

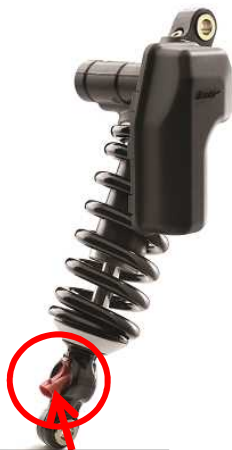
電子制御式リヤショックアブソーバ

電子制御式リヤショックアブソーバにおいて、制御プログラムが不適切なため、ショックアブソーバ圧縮時にラバーシール部に過大な油圧がかかり、オイルが漏れることがある。そのため、そのままの状態で使用を続けると、ショックアブソーバが破損し、走行安定性を損なうおそれがある。

改善の内容： 全車両、リヤショックアブソーバを点検し、オイルが漏れていないものは、制御プログラムを書き替える。オイルが漏れているものは、リヤショックアブソーバー式を新品に交換する。

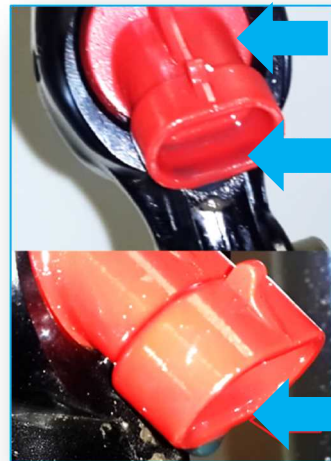
ワイヤハーネスコネクタ

オイル漏れの状態
