## 改善箇所説明図

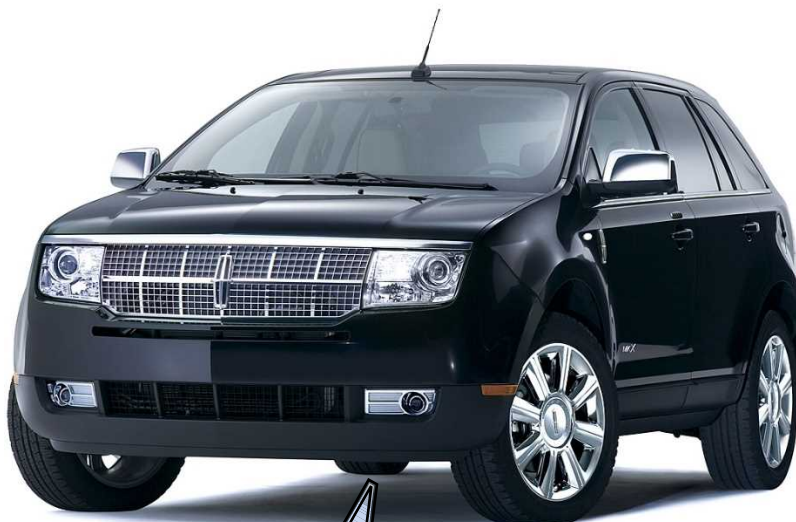
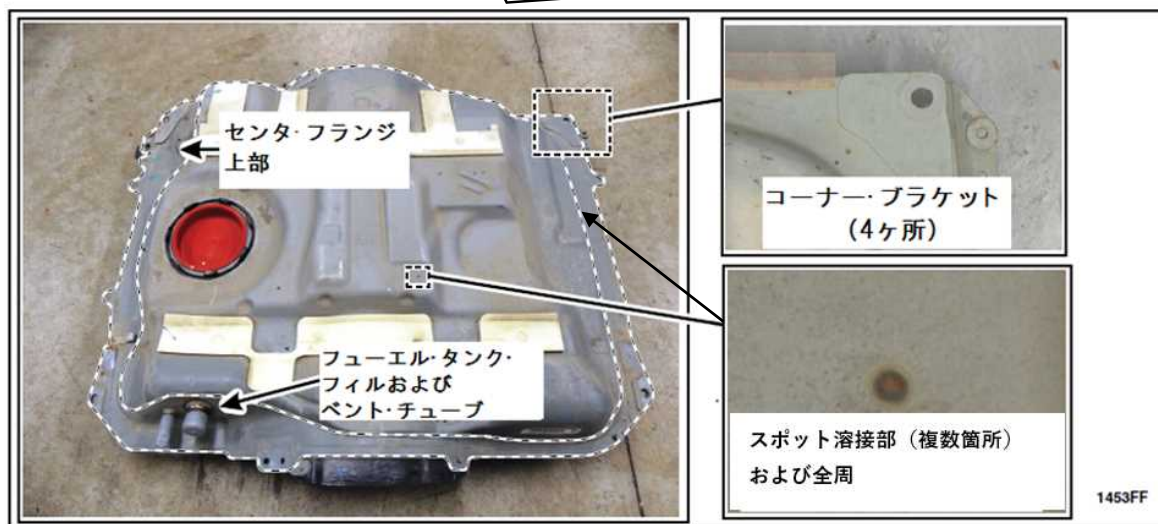
基準不適合発生箇所

燃料タンクの防錆処理が不適切なため、溶接の熱によって下地塗料が剥がれているものがある。そのため、そのままの状態で使用を続けると、燃料タンクが腐食して燃料が漏れ、最悪の場合、車両火災にいたるおそれがある。

全車両燃料タンクを点検し、錆の発生があれば燃料タンク一式を対策品に交換する。錆の発生が無い場合は、燃料タンクに防錆処理を施す。

識別：運転席ドア・下側ヒンジピンの頭部に黄色いペイントを塗布する。
