## 不 具 合 箇 所 説 明 図

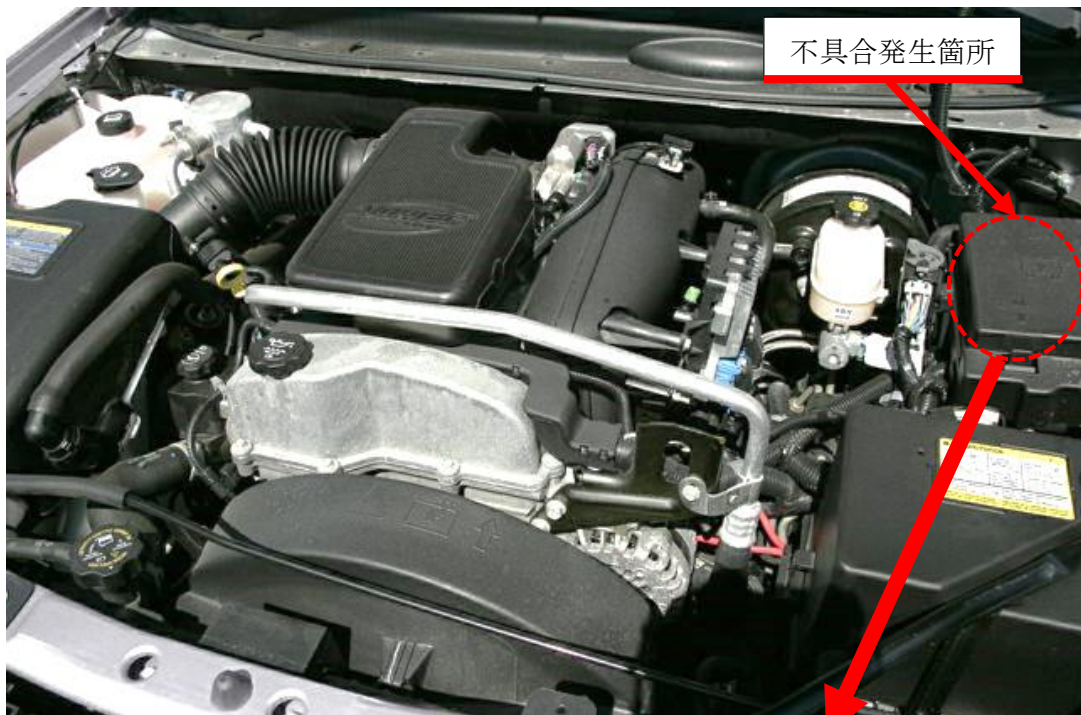
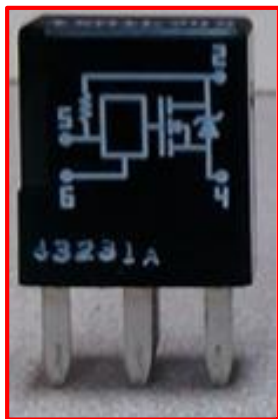
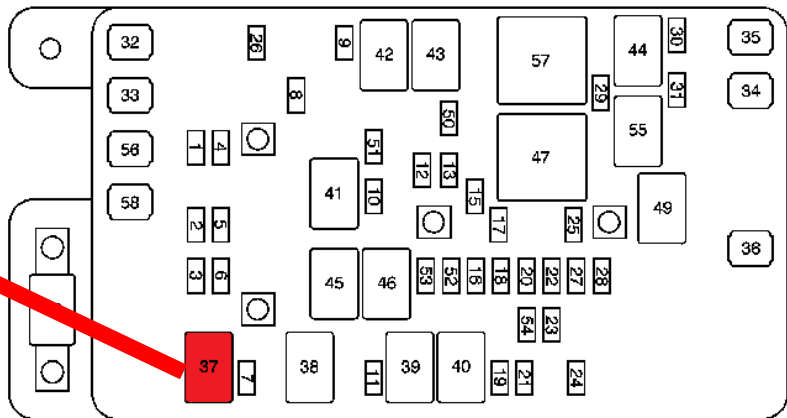
ヘッドランプ・ロービーム・リレー

エンジンルーム・フューズブロック

前照灯において、ロービームを制御しているリレーの製造が不適切なため、リレー内部の素子と基板のはんだ付けが不十分なものがある。そのため、エンジンの熱によりはんだ付け部の電気抵抗が増加すると、通電時に発熱してリレーが損傷し、ロービームが点灯しなくなるおそれがある。

全車両、ロービームを制御しているリレーを対策品に交換する。

左ストラットタワー部分に青色ペイントを塗布する。
