# 改善箇所説明図

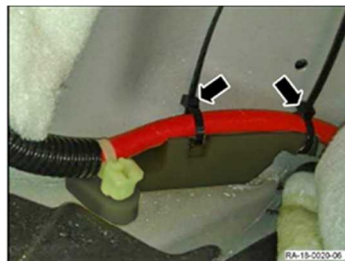
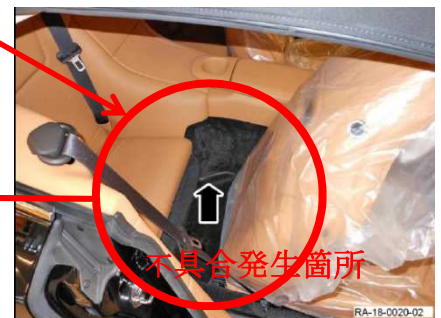
室内シートレールの後端に隣接する部分のカーペット裏で、溶接スタッド上に配線ブロックを取り付ける

電気装置において、電気配線の配線設計が不適切なため、電気配線と座席のスライド機構が接触することがある。そのため、電気配線の被膜が損傷し、シート内部のアース線に過大な電気が流れ、アース線が焼損するおそれがある。

改善の内容： 全車両の電気配線を点検し、被覆に損傷のないものは、配線ブロックを取り付け電気配線を固定する。また、被覆に損傷があるものは、損傷の程度により絶縁テープにより補修もしくは、新品に交換する。
