## 改善箇所説明図

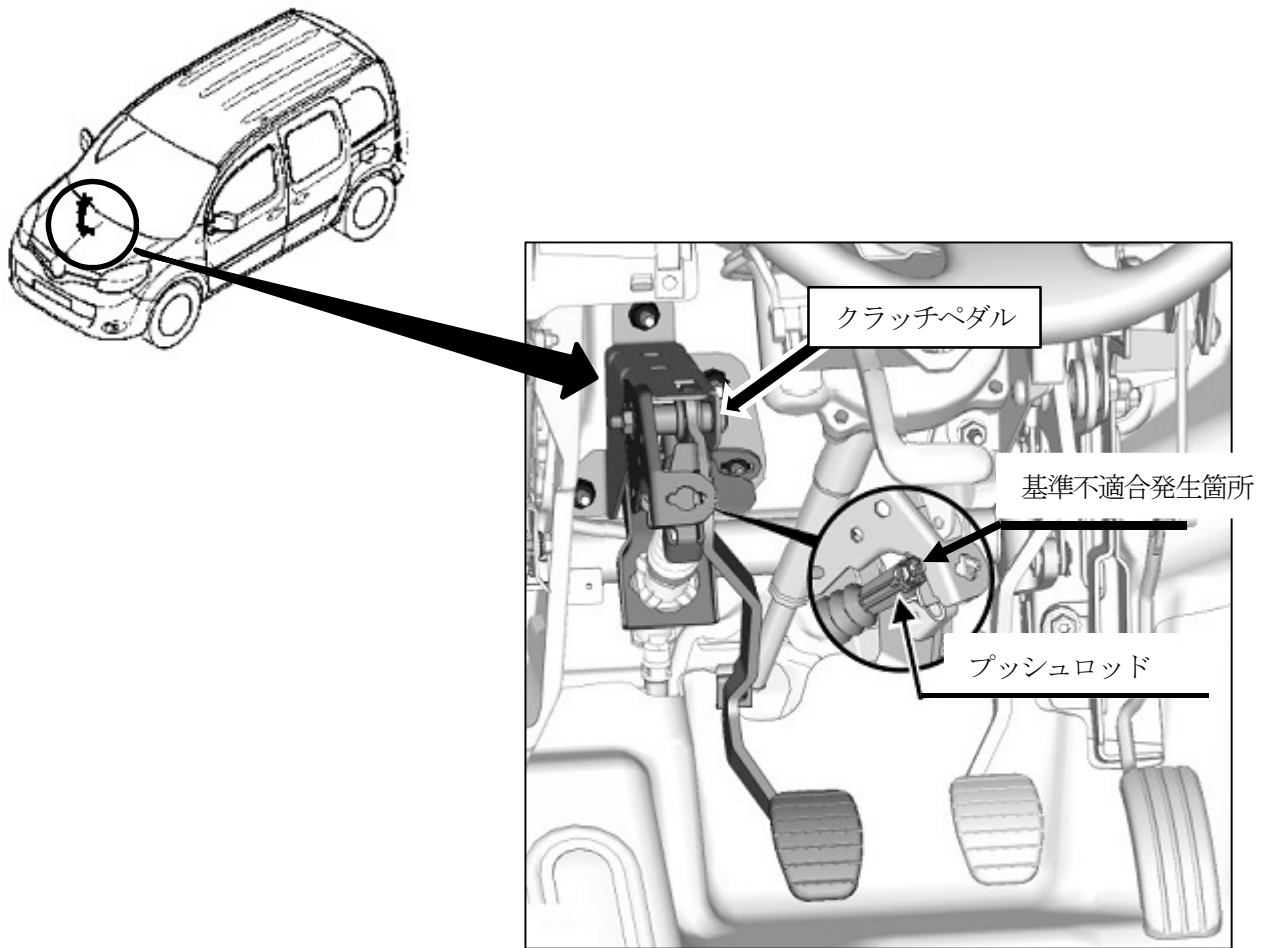
注：図中の  は対策する部品を示す。

クラッチペダルにおいて、クラッチを作動させるプッシュロッドとの接続部の溝加工が不適切なものがある。そのため、プッシュロッドがクラッチペダルから外れやすく、最悪の場合、クラッチが作動しなくなるおそれがある。

全車両点検し、溝加工が浅いものはクラッチペダルを良品と交換する。
