## 改善箇所説明図

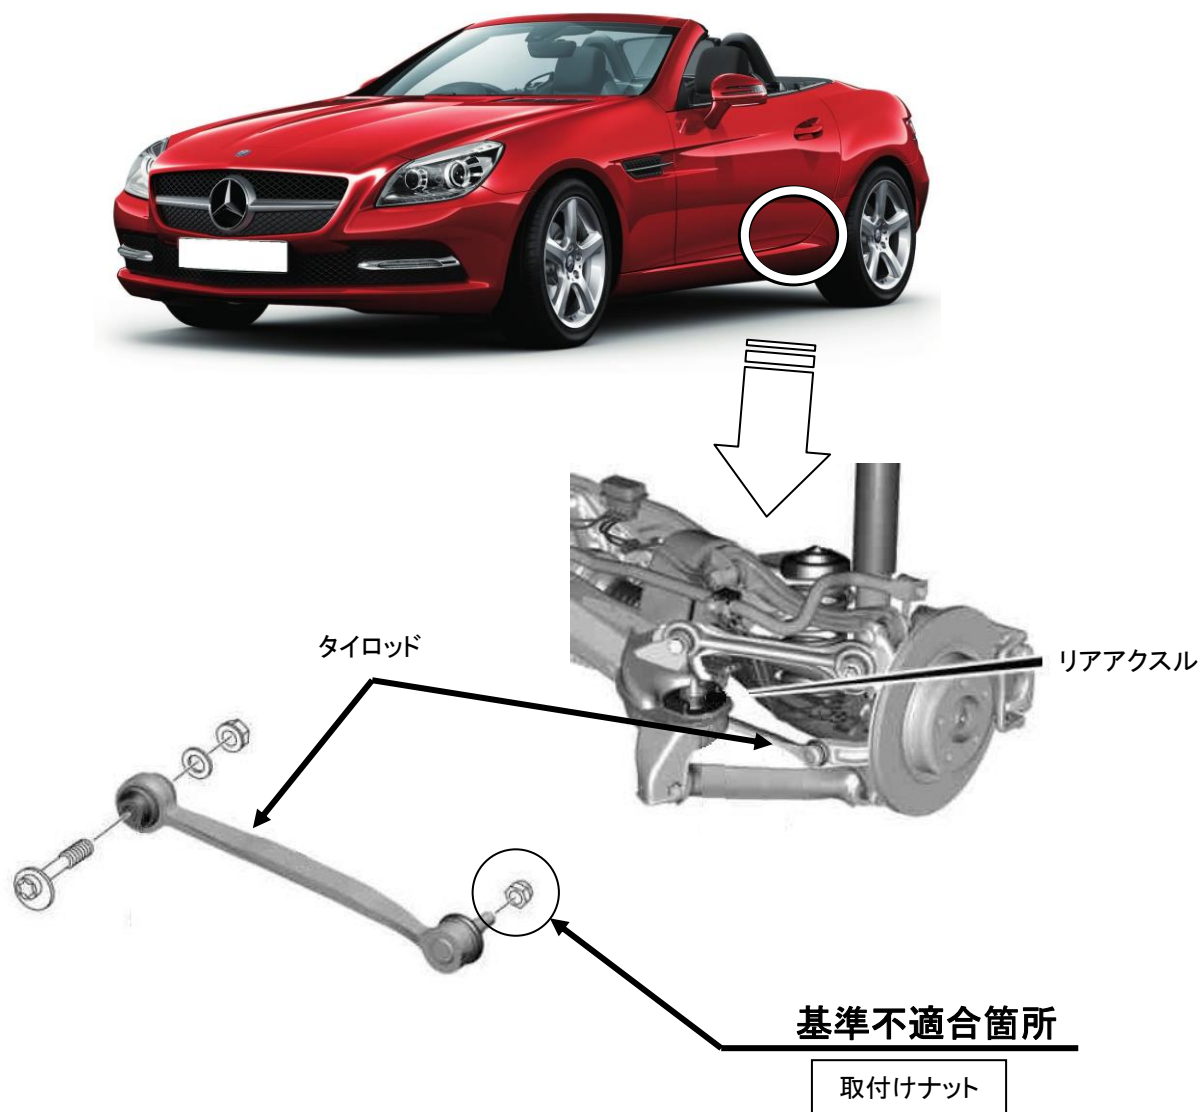
注：  は、交換する部品を示す

後輪のトーインを調整するタイロッドにおいて、取付けナットの製造が不適切なため、ねじ部が損傷しているものがある。そのため、適切な軸力が発生せず、そのままの状態で使用を続けると、走行振動等により取付けナットが緩み、後輪のトーインがずれ、走行安定性が損なわれるおそれがある。

全車両、取付けナットを良品に交換する。
