## 改善箇所説明図

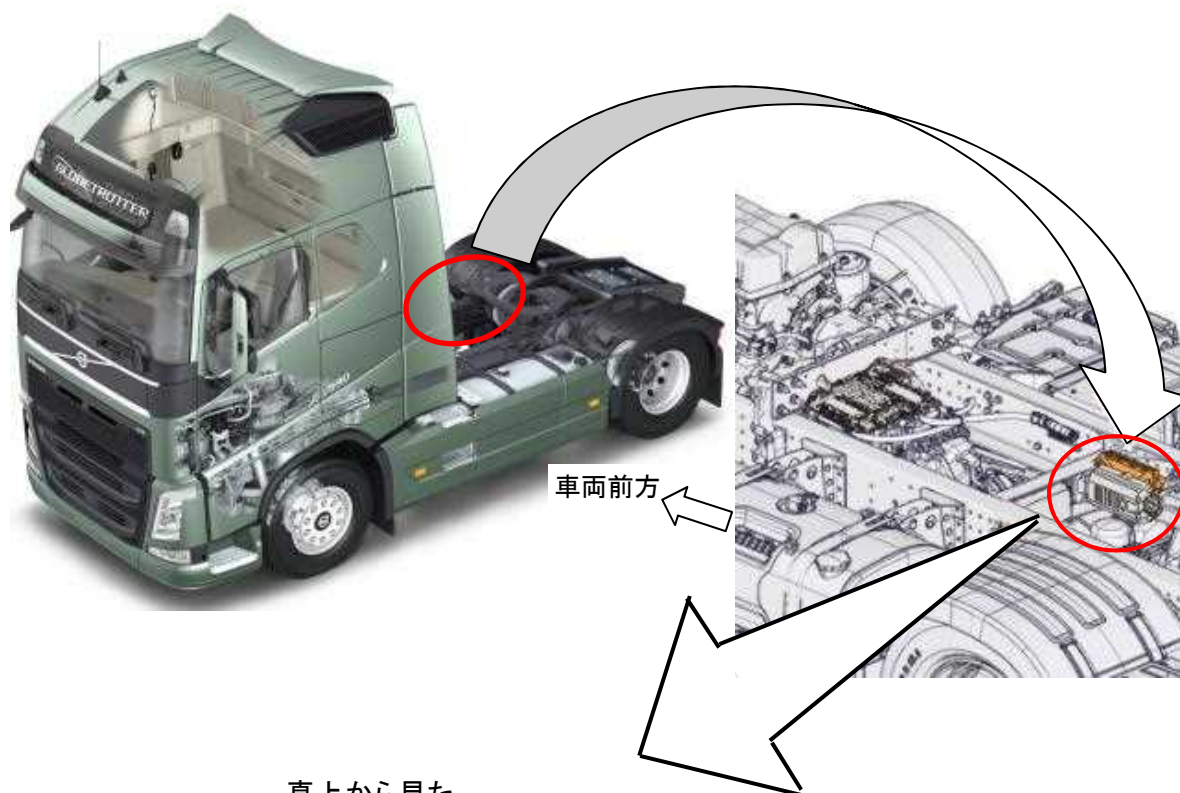
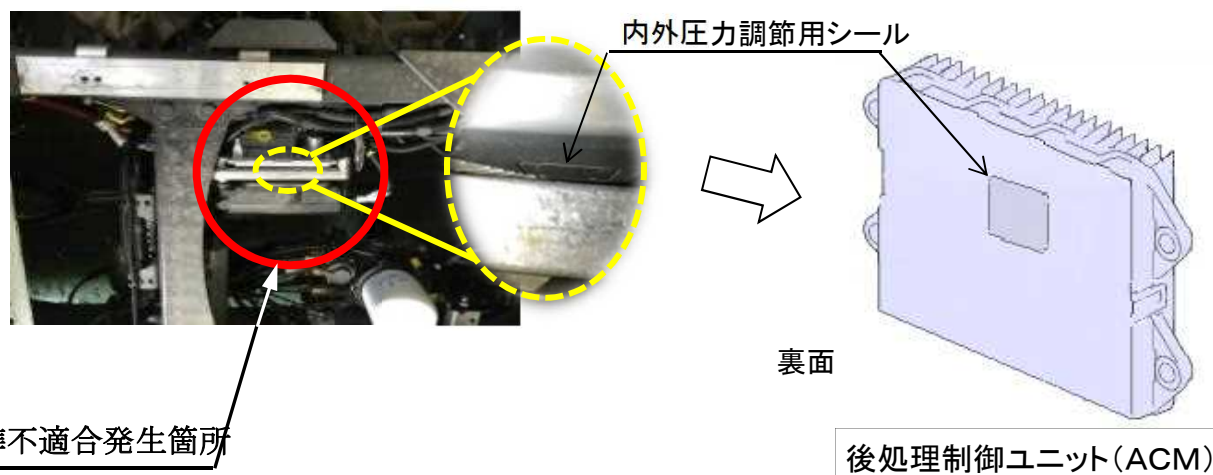
NO<sub>x</sub>後処理制御ユニットにおいて、内外圧力調整用シールのコーティング処理が不適切なため、ユニット裏面を高圧洗浄機等で洗浄した際、ユニット内部に水が浸入することがある。そのため、ユニット内部の電気回路を腐食させ、電気回路で接触不良等を起こし、尿素が噴射されず、最悪の場合、排出ガス中の窒素酸化物(NO<sub>x</sub>)の排出量が、保安基準第31条の基準に適合しなくなるおそれがある。

全車両、後処理制御ユニットを良品と交換する。

識別：運転席ドア開口部のドアストライカー部に、黄色又は白色ペイントを塗布する。
