# 改善箇所説明図

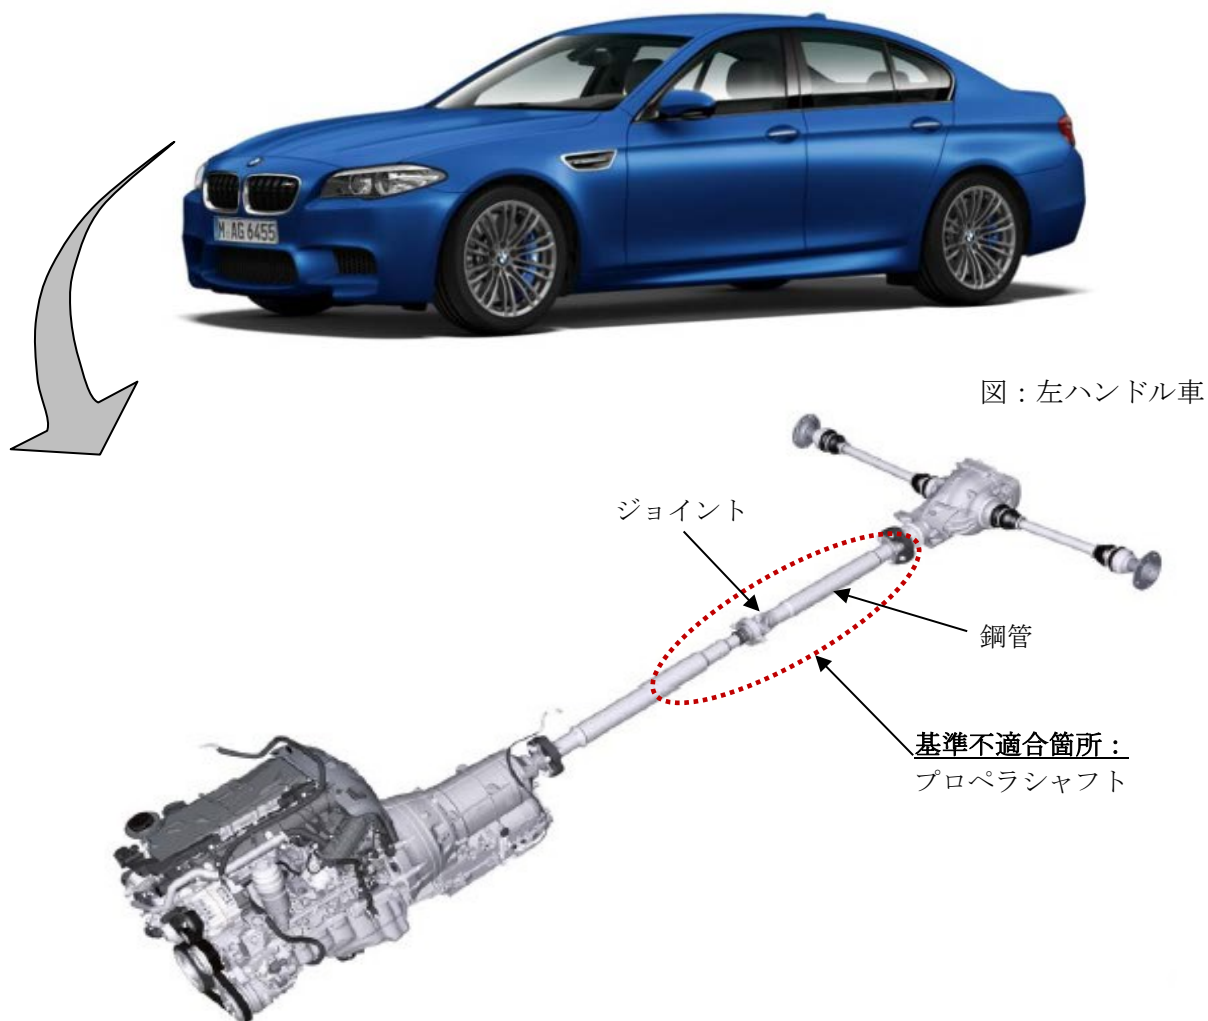
プロペラシャフトにおいて、鋼管の製造管理が不適切なため、鋼管の合わせ面の溶接強度が不足していることがある。そのため、走行時の駆動トルクによってプロペラシャフトのジョイントと鋼管の接続部に亀裂が入り、そのままの状態で使用を続けると、亀裂が進行し、最悪の場合、接続部が破断し、走行不能となるおそれがある。

全車両、プロペラシャフトの製造日を確認し、該当するものは良品に交換する。
