## 改善箇所説明図

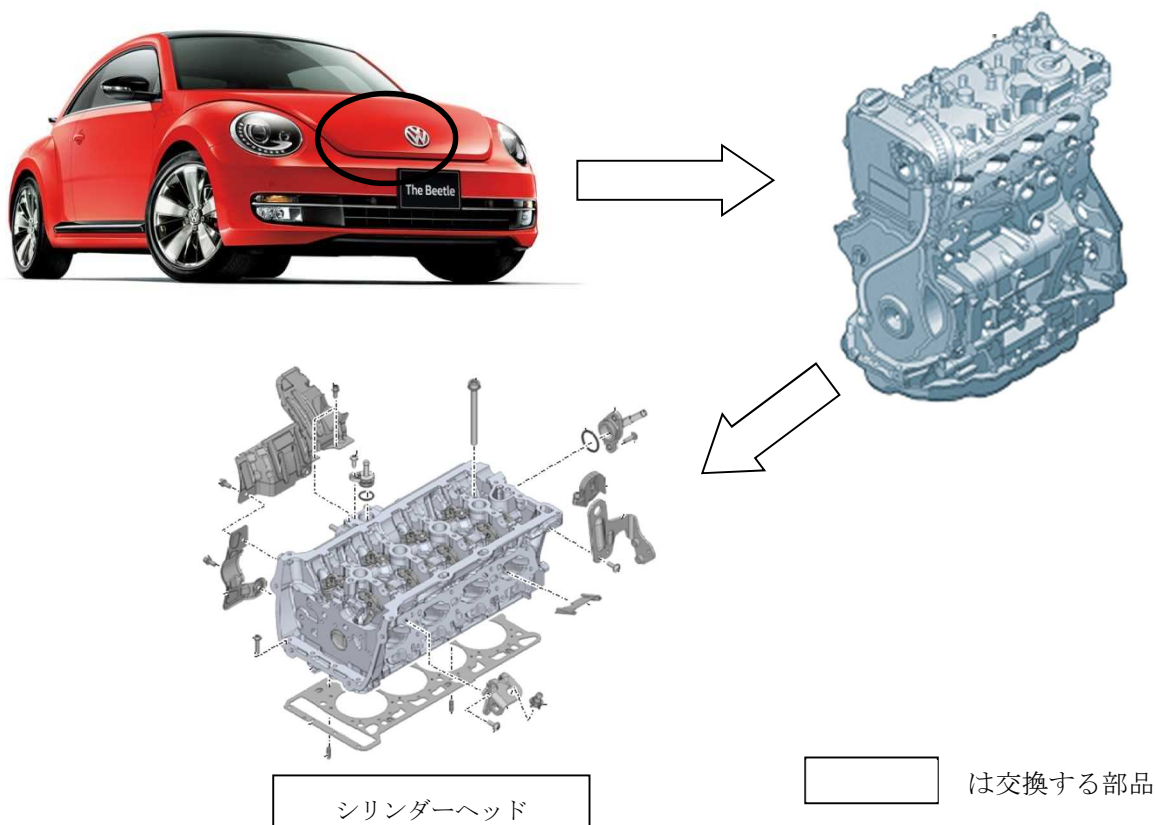
## 不具合発生箇所

原動機において、シリンダーヘッドの燃料配管取付部の穴開け加工が不適切なため、穴の径が大きいものがある。そのため、ねじ山が正確に加工できず、燃料配管取付ボルトの締付力が低くなり走行振動等によって緩み、そのままの状態で使用を続けると、燃料配管ががたついて燃料が漏れ、最悪の場合、火災に至るおそれがある。

全車両、シリンダーヘッドを良品と交換する。
