# 改善箇所説明図

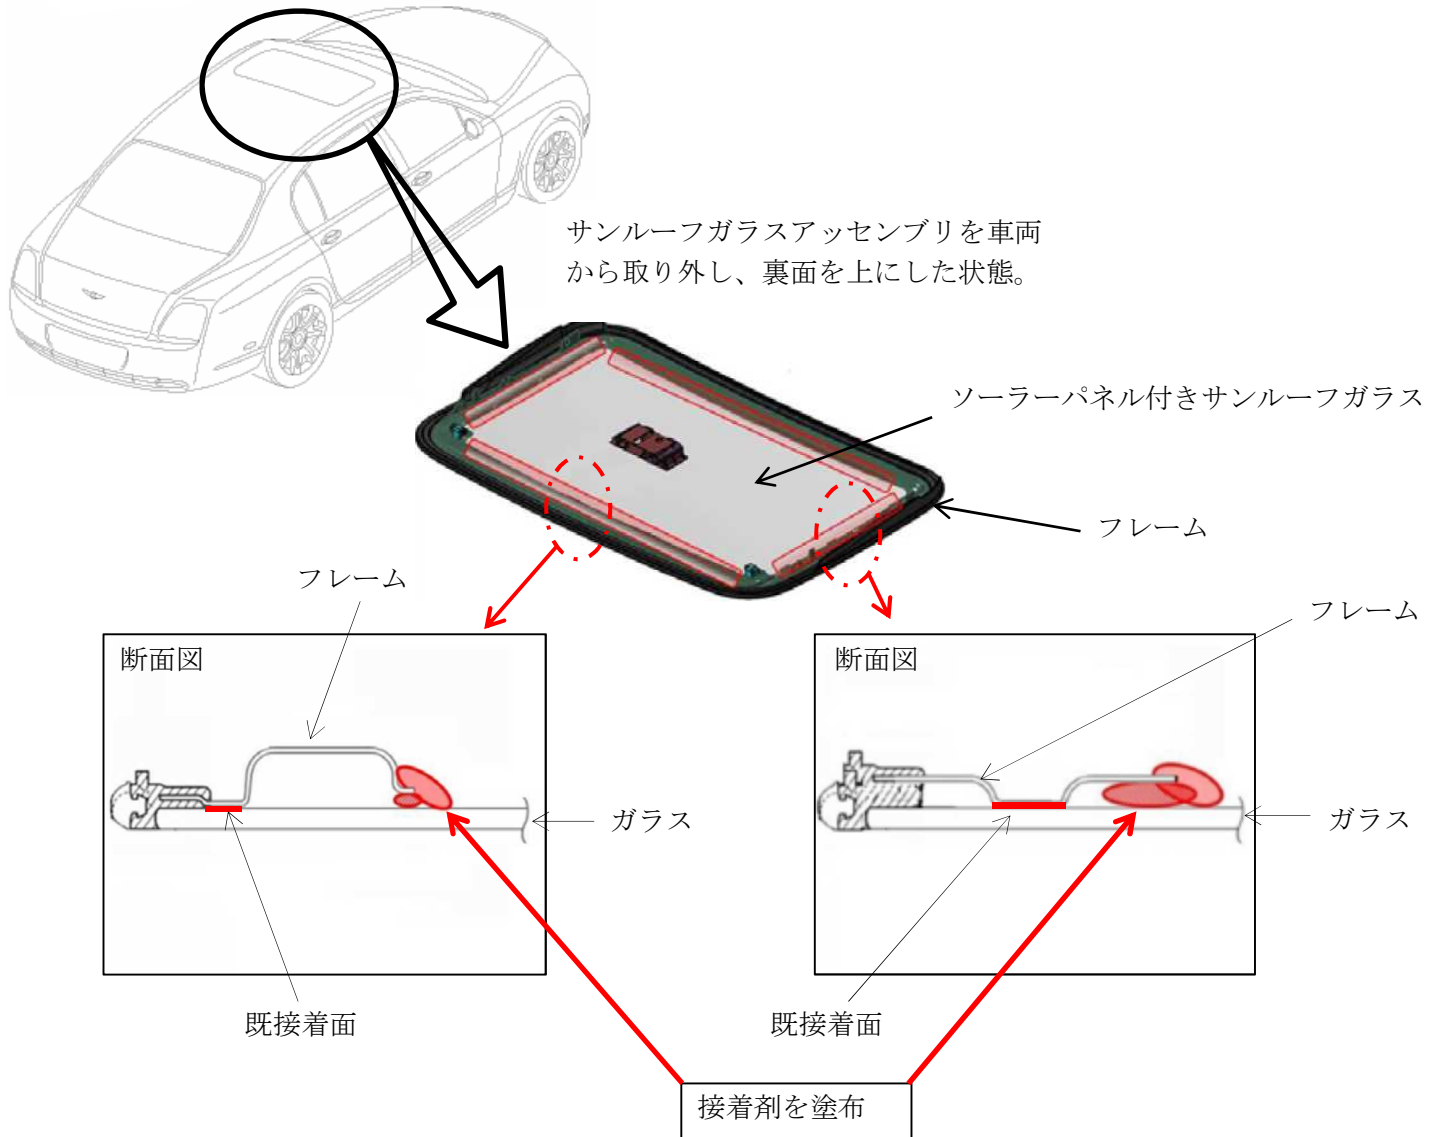
サンルーフ付き車両において、サンルーフの製造が不適切なため、サンルーフガラスとフレームの接着力が低いものがある。そのため、使用過程で接着力が低下すると、走行中の風圧によってサンルーフガラスが脱落するおそれがある。

全車両、サンルーフガラス取付部に接着剤を追加する。

サンルーフブラインドのクリップに黄色のペイントを塗布する。
