## 改善箇所説明図

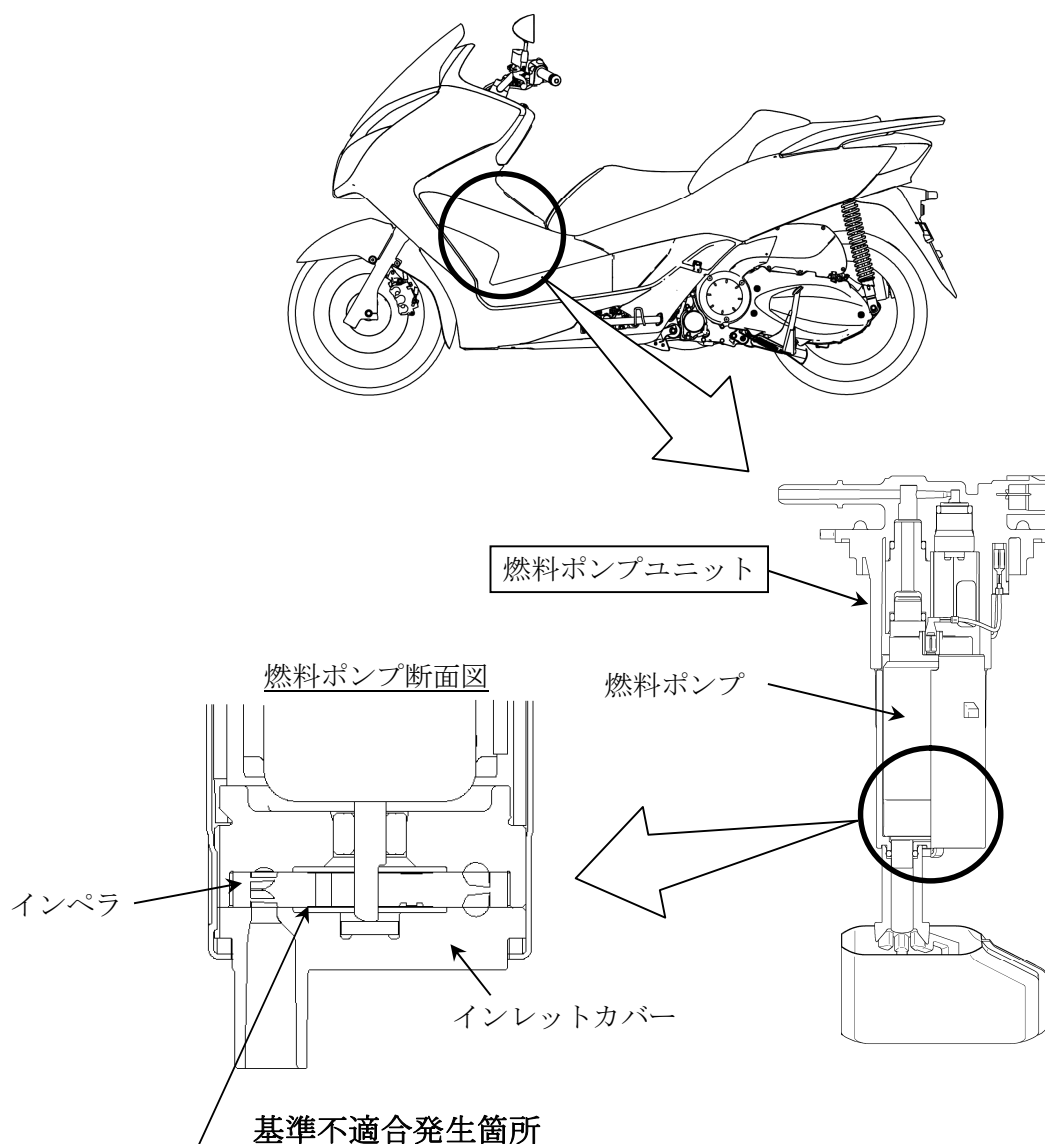
燃料ポンプ内の樹脂製インレットカバーの材質が不適切なため、製造時に使用した試験油に長時間浸漬されると、使用過程において、当該インレットカバーが膨張し、インペラと干渉することがある。そのため、干渉部の抵抗が大きくなり、干渉部から生じた磨耗粉がインレットカバーとインペラ間に噛み込むと、最悪の場合、燃料ポンプが停止してエンストし、再始動できなくなるおそれがある。

全車両、燃料ポンプユニットを対策品と交換する。
