## 改善箇所説明図

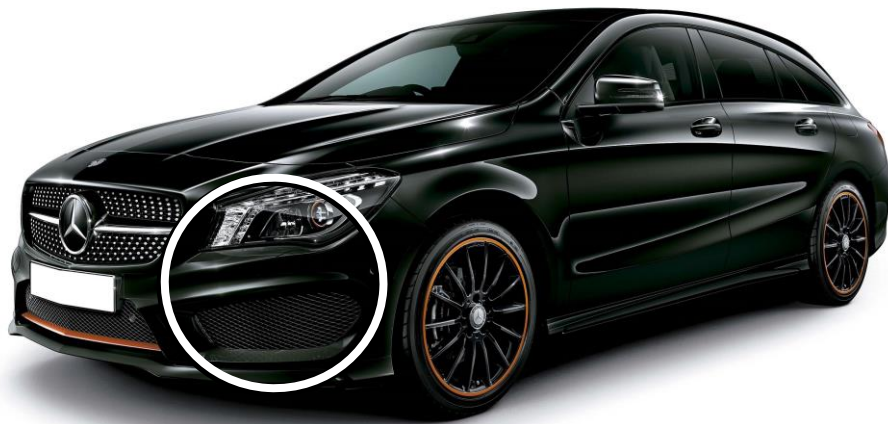
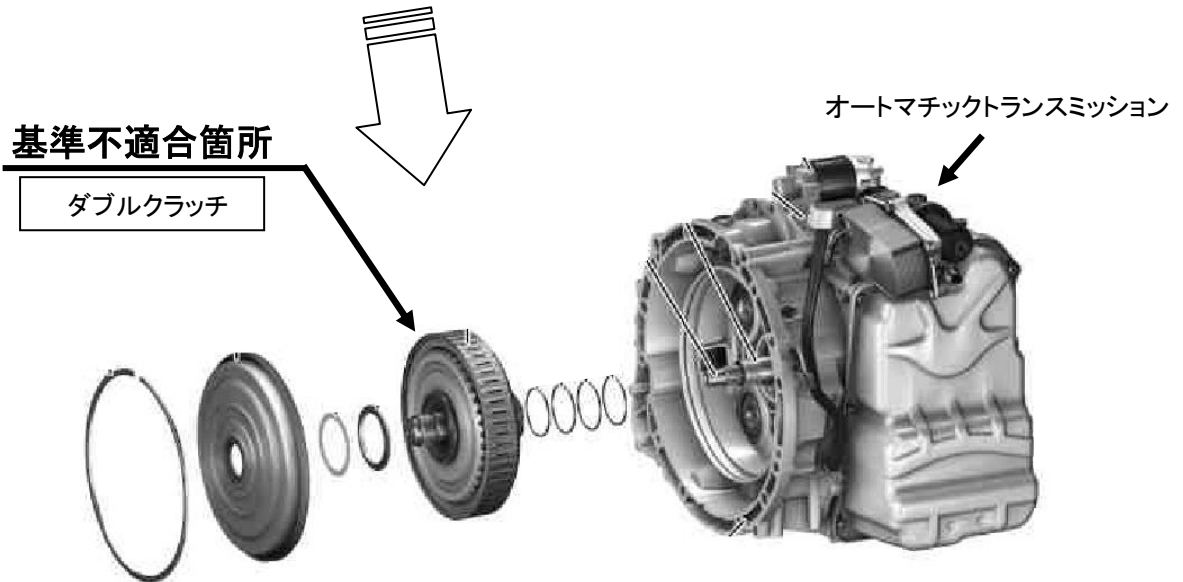
注:  は交換する部品を示す

オートマチックトランスミッションにおいて、ダブルクラッチの製造が不適切なため、内部部品の溶接強度が不足しているものがある。そのため、エンジンからのトルクによって溶接部に亀裂が入り、そのままの状態で使用を続けると、溶接部が破断して警告灯が点灯し、最悪の場合、エンジンからトランスミッションへ動力が伝わらず、走行不能となるおそれがある。

全車両、トランスミッションのダブルクラッチを良品と交換する。
