## 改善箇所説明図

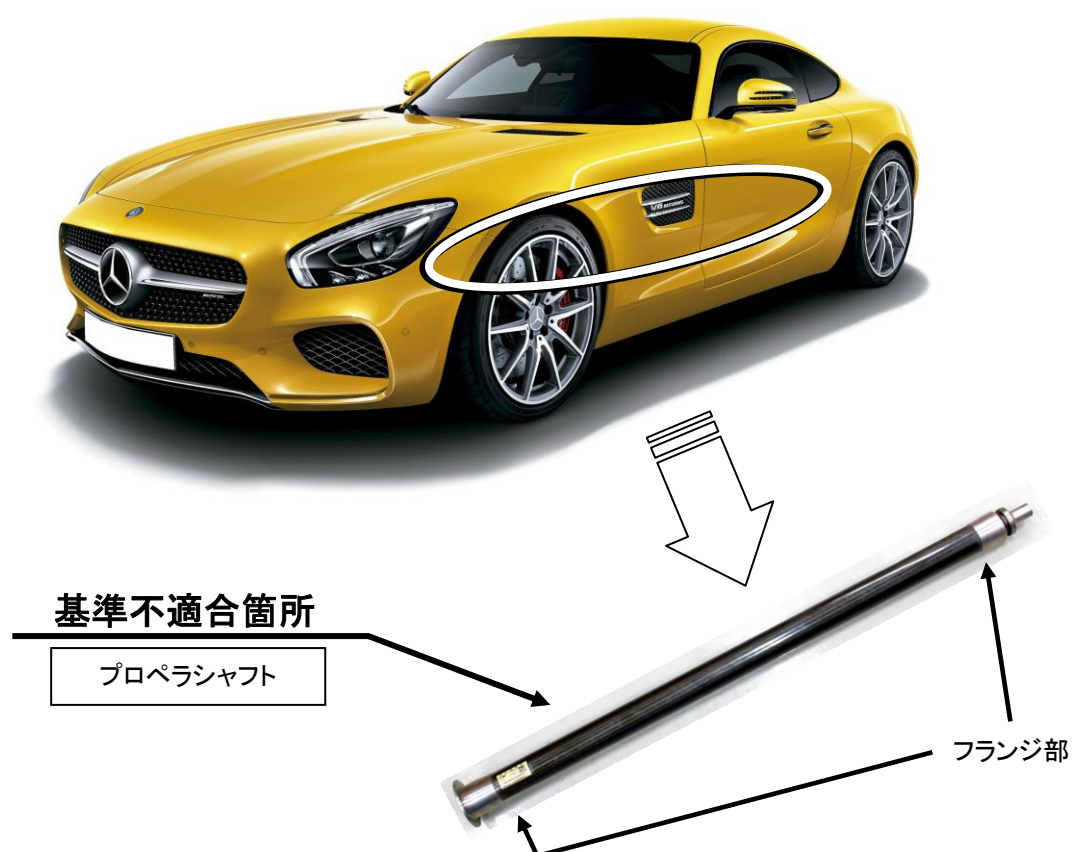
注：  は、交換する部品を示す

カーボン製プロペラシャフトと金属製フランジの接着作業が不適切なため、結合部の接着力が低いものがある。そのため、エンジントルクでプロペラシャフトとフランジの接着が剥がれ、エンジンからトランスミッションへ動力が伝わらなくなり、最悪の場合、走行不能となるおそれがある。

全車両、プロペラシャフトの製造番号を確認し、該当部品が取付けられている場合は良品と交換する。
