## 改善箇所説明図

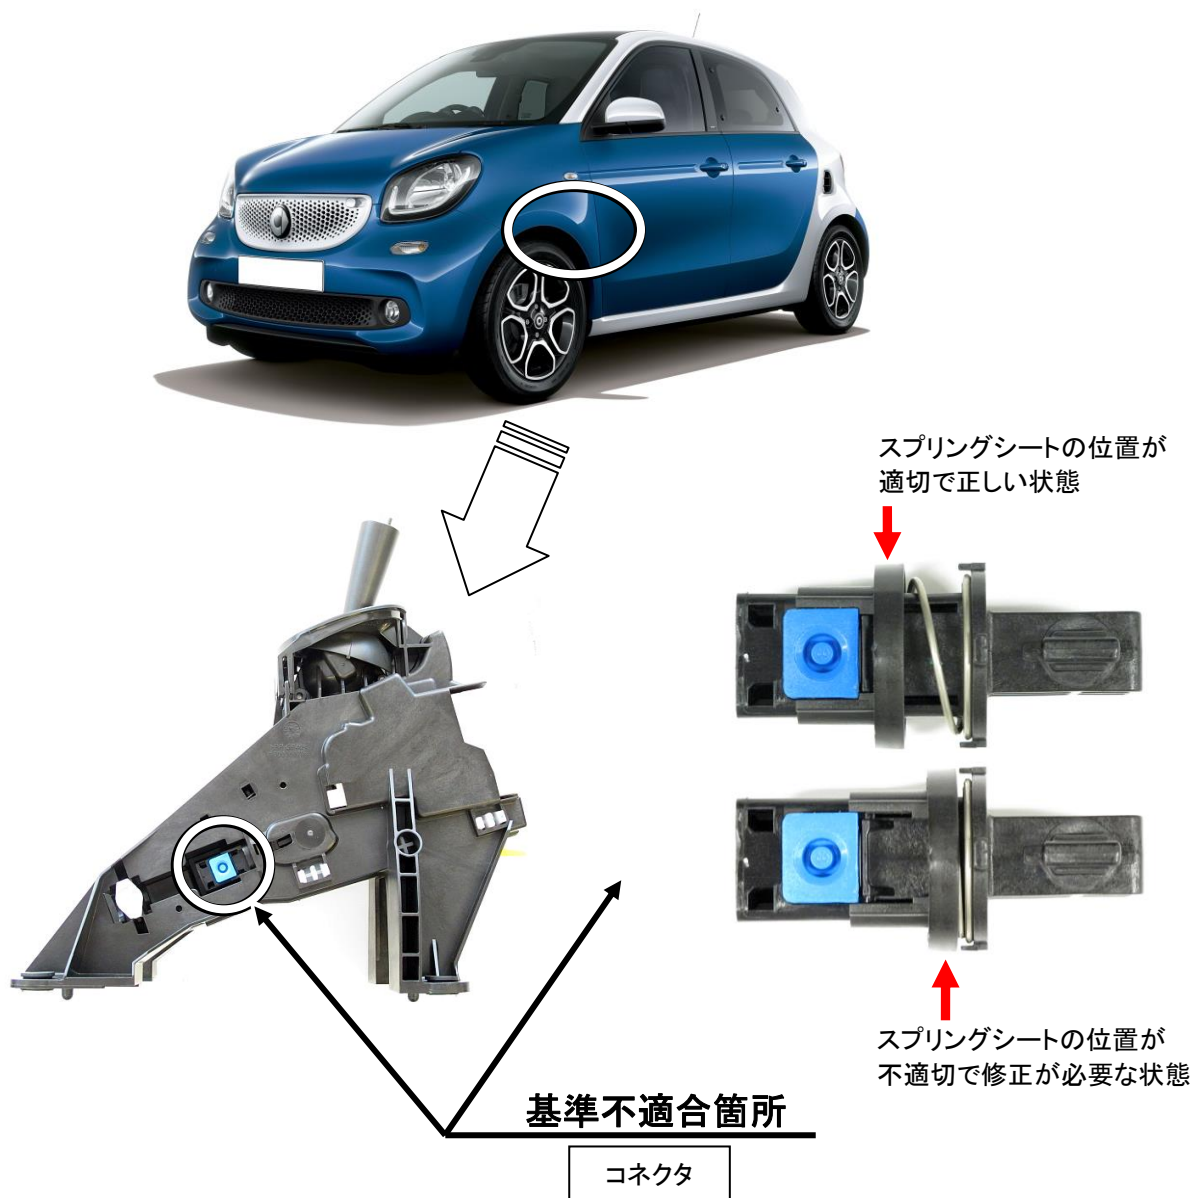
注：  は、点検し、正しく取付けられていない場合は修正して接続しなおす部位を示す

オートマチックトランスミッションにおいて、パーキングロックを作動させるコネクタとケーブルの取り付けが不適切なため、シフトをPレンジに操作すると、コネクタとケーブルの接続が外れることがある。そのため、Pレンジでパーキングロックが作動しなくなり、駐車ブレーキをかけずに駐車すると、車両が動き出すおそれがある。

全車両、コネクタとケーブルの結合部を点検し、正しく取り付けられていない場合は、正しい組み付けを  
しなおす。
