## 改善箇所説明図

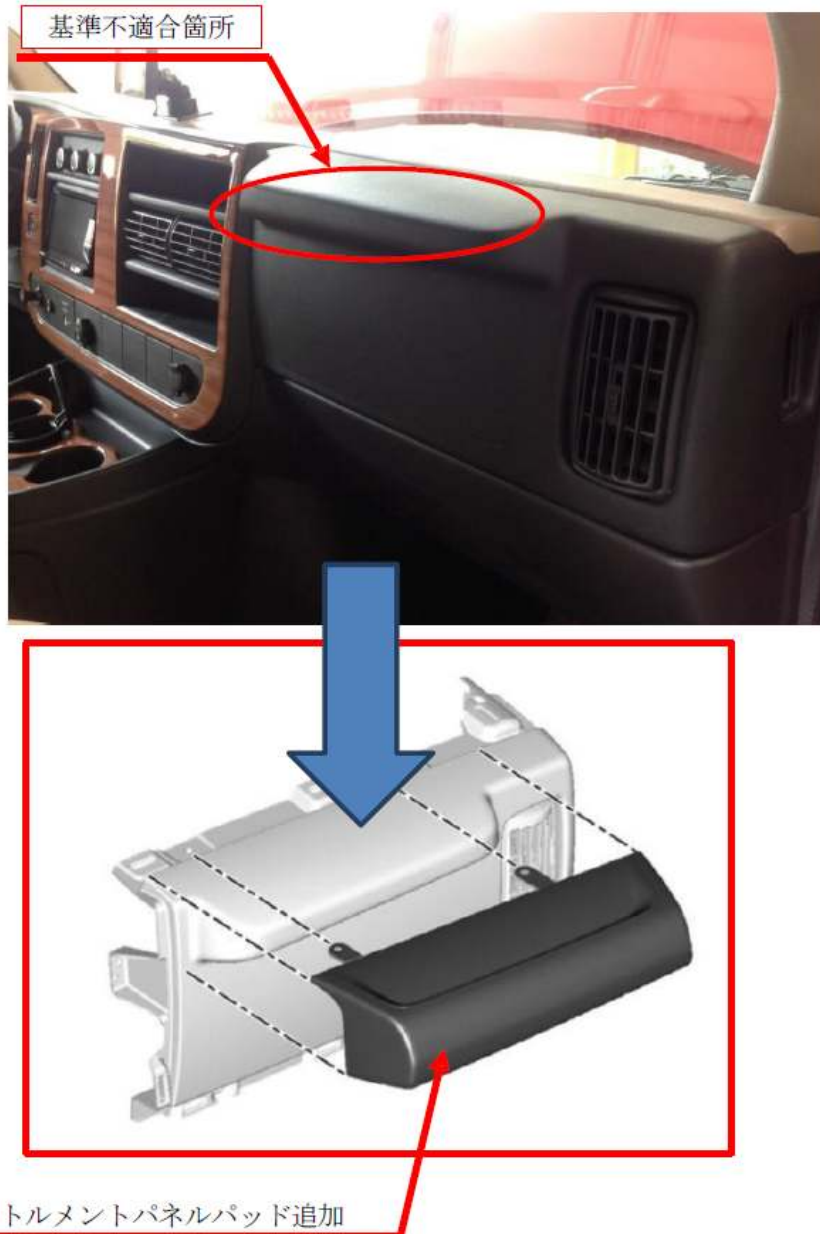
インストルメントパネルの材質が不適切なため、助手席の乗員がシートベルトをしていない状態で、事故等によりインストルメントパネルに頭を打ち付けた場合にけがをするおそれがある。

全車両、対策用のインストルメントパネルパッドを追加する。

運転席側ドア開口部のドアロックストライカー付近に、外-2384のステッカーを貼付する。
